## Keuringsverslag van een elektrische laagspanning- en zeer lage spanningsinstallatie

NIET CONFORM

Datum keuring: 31/03/2025

| Straatnaam | Hoefstadstraat |

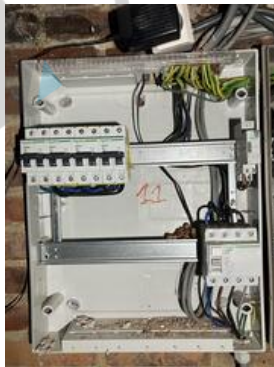
Afbeelding schakel- en verdeelbord:

- I5.10 De genaakbare, naakte onder spanning staande delen zijn onvoldoende afgeschermd. (Boek 1 Afdeling 5.1.4. en 4.2.2.3.)
- I5.11 Niet gebruikte invoeringen van het verdeelbord zijn niet correct of onvoldoende afgedicht. (Boek 1 Afdeling 5.1.4. en 4.2.2.3.)
