## Keuringsverslag van een elektrische laagspanning- en zeer lage spanningsinstallatie

### NIET CONFORM

Datum keuring: 31/03/2025

Straatnaam: Hoefstadstraat  
Huisnummer: 6  
Busnummer: 11  
Postcode: 3600  
Gemeente: GENK  
Land: België

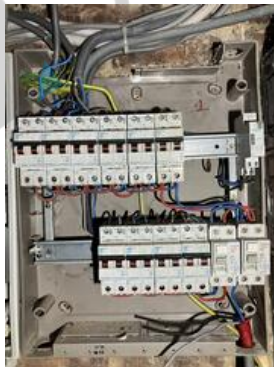
Afbeelding schakel- en verdeelbord:

- I5.06 De deur en/of afschermplaat op het verdeelbord geplaatst. Aanraking van onder spanning staande delen mogelijk. (niet tenminste IPXX-B) (Boek 1 Afdeling 5.1.4. en 5.3.5.1.A. en 4.2.2.3.)

- I5.10 De genaakbare, naakte onder spanning staande delen zijn onvoldoende afgeschermd. (Boek 1 Afdeling 5.1.4. en 4.2.2.3.)
- I5.11 Niet gebruikte invoeringen van het verdeelbord zijn niet correct of onvoldoende afgedicht. (Boek 1 Afdeling 5.1.4. en 4.2.2.3.)
