# Asbestinventarisatetest

Trompstraat 2/0202, 9260 Wichelen

Attestnummer : **20241219-000536.000**

## Zone 1: Hoofdgebouw

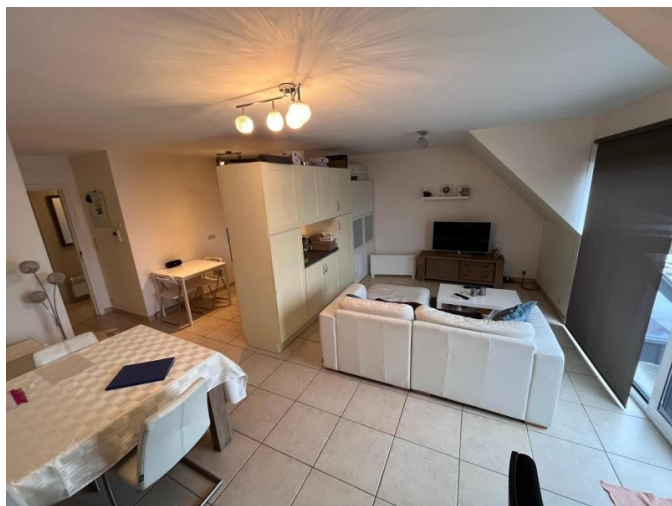
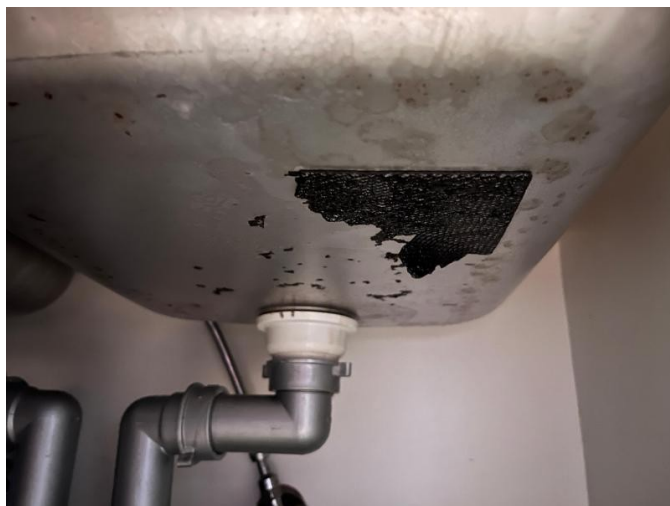
## Fiche 3: geluidsdemper gootsteen keuken

Overzichtsfoto

Detailfoto

Geen asbest

| # | Type | Referentie | Resultaat |
|---|---|---|---|
| 3.1 | Puntmonster | 23965-1 | Geen asbest |

| Beschrijving | geluidsdemper gootsteen keuken |
| Bindmiddel van materiaal | Bitumen (roofing, teer, asfalt) |
| Gebondenheid op basis van bindmiddel | Hecht |
| Hoeveelheid (oppervlakte - aantal) | • 0,04 m <sup>2</sup> - 1 stuk |

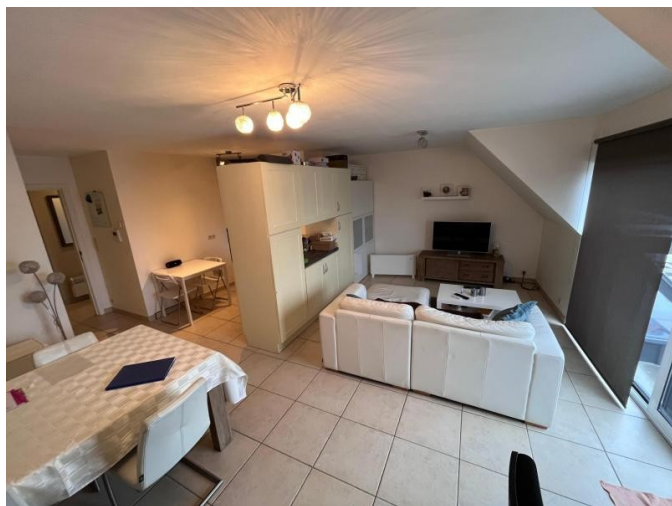
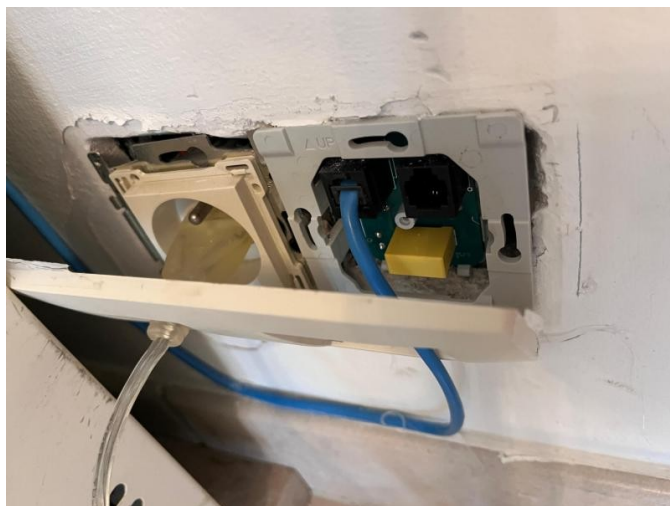
## Fiche 4: pleisterwerk wand(en)

Overzichtsfoto

Detailfoto

Geen asbest

| # | Type | Referentie | Resultaat |
|---|---|---|---|
| 4.1 | Mengmonster | 23965-2 | Geen asbest |

| Beschrijving | pleisterwerk wand(en) |
| Bindmiddel van materiaal | Gips - kalk |
| Gebondenheid op basis van bindmiddel | Niet-hechtgebonden |
| Hoeveelheid (oppervlakte - dikte - aantal) | • 70,00 m <sup>2</sup> - 1,30 cm - 1 stuk |
