# Asbestinventarisatetest

Neerstraat 39, 9220 Hamme

Attestnummer : 20240920-000373.000

## Asbestveilig

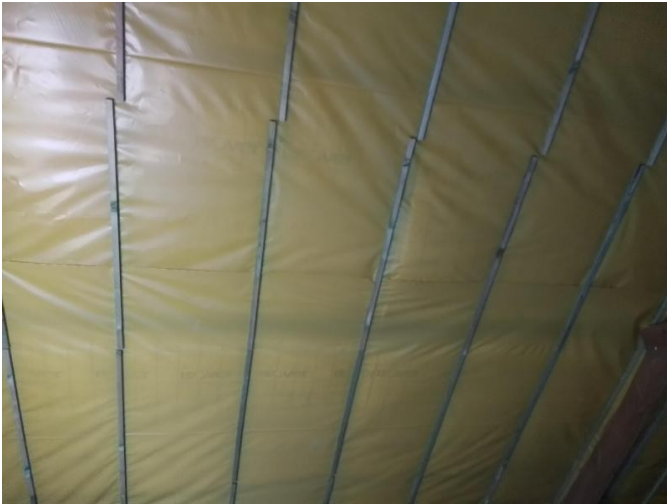
Overzichtsfoto

Detailfoto

| Eindbeoordeling materiaalrisico | Zeer laag materiaalrisico en/of zeer lage kans op vezelvrijgave |

| Asbestsoort (vezeltype) | Crocidoliet aanwezig |
| Toestand van het materiaal | Onbeschadigd, niet verweerd |

| Beschrijving | Onderdak |
| Asbestmateriaal | Plaat, paneel, tablet - Type Menuiserie |
| Hoeveelheid (oppervlakte - dikte - aantal) | <ul style="list-style-type: none"><li>• 200,00 m<sup>2</sup> - 0,40 cm - 1 stuk</li></ul> |

Zorgvuldig beheren

- Zorg voor een veilig beheer. Vermijd het beschadigen van het asbestmateriaal. Controleer de toestand jaarlijks op wijzigingen.

- Eenvoudige handelingen: mag via doe-het-zelf of door werknemer(s) met opleidingsattest eenvoudige handelingen  
Aanbevolen saneringsmethode: Eenvoudige handeling met bijkomende maatregelen. Het materiaal dient goed te worden gefixeerd voor deze wordt verwijderd

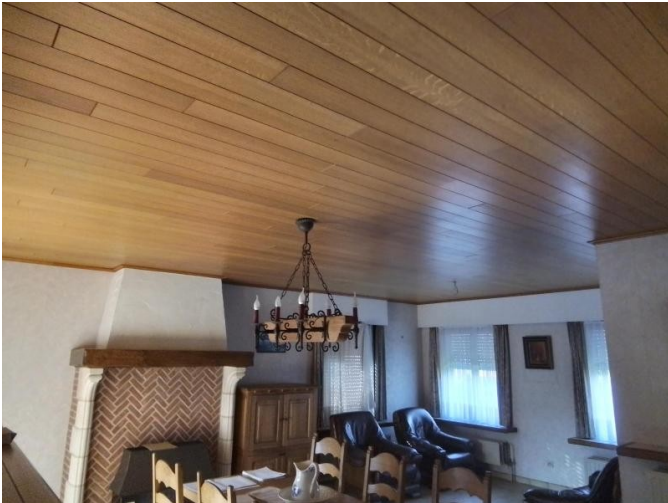
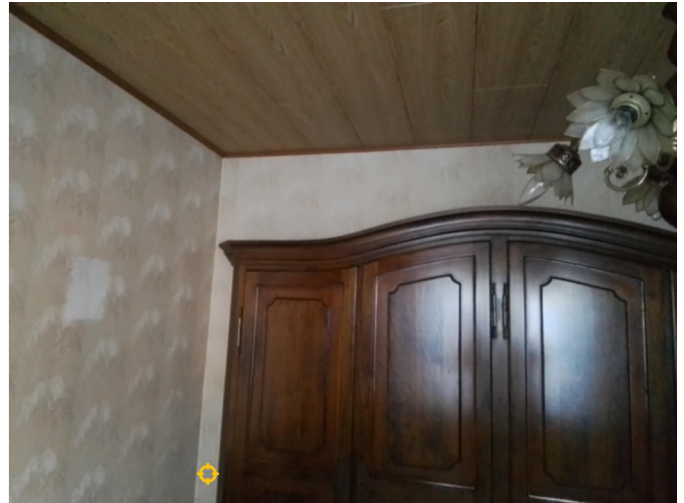
## Fiche 2: Pleisterwerk wand

Overzichtsfoto

Detailfoto

Geen asbest

| # | Type | Referentie | Resultaat |
|---|---|---|---|
| 2.1 | Mengmonster | MM01 | Geen asbest |

| Beschrijving | Pleisterwerk wand |
