# Asbestinventarisatetest

J. Bruyndonckxstraat 76/1B, 1780 Wemmel

Attestnummer : 20221123-000099.000

Uitgegeven op : 23.11.2022

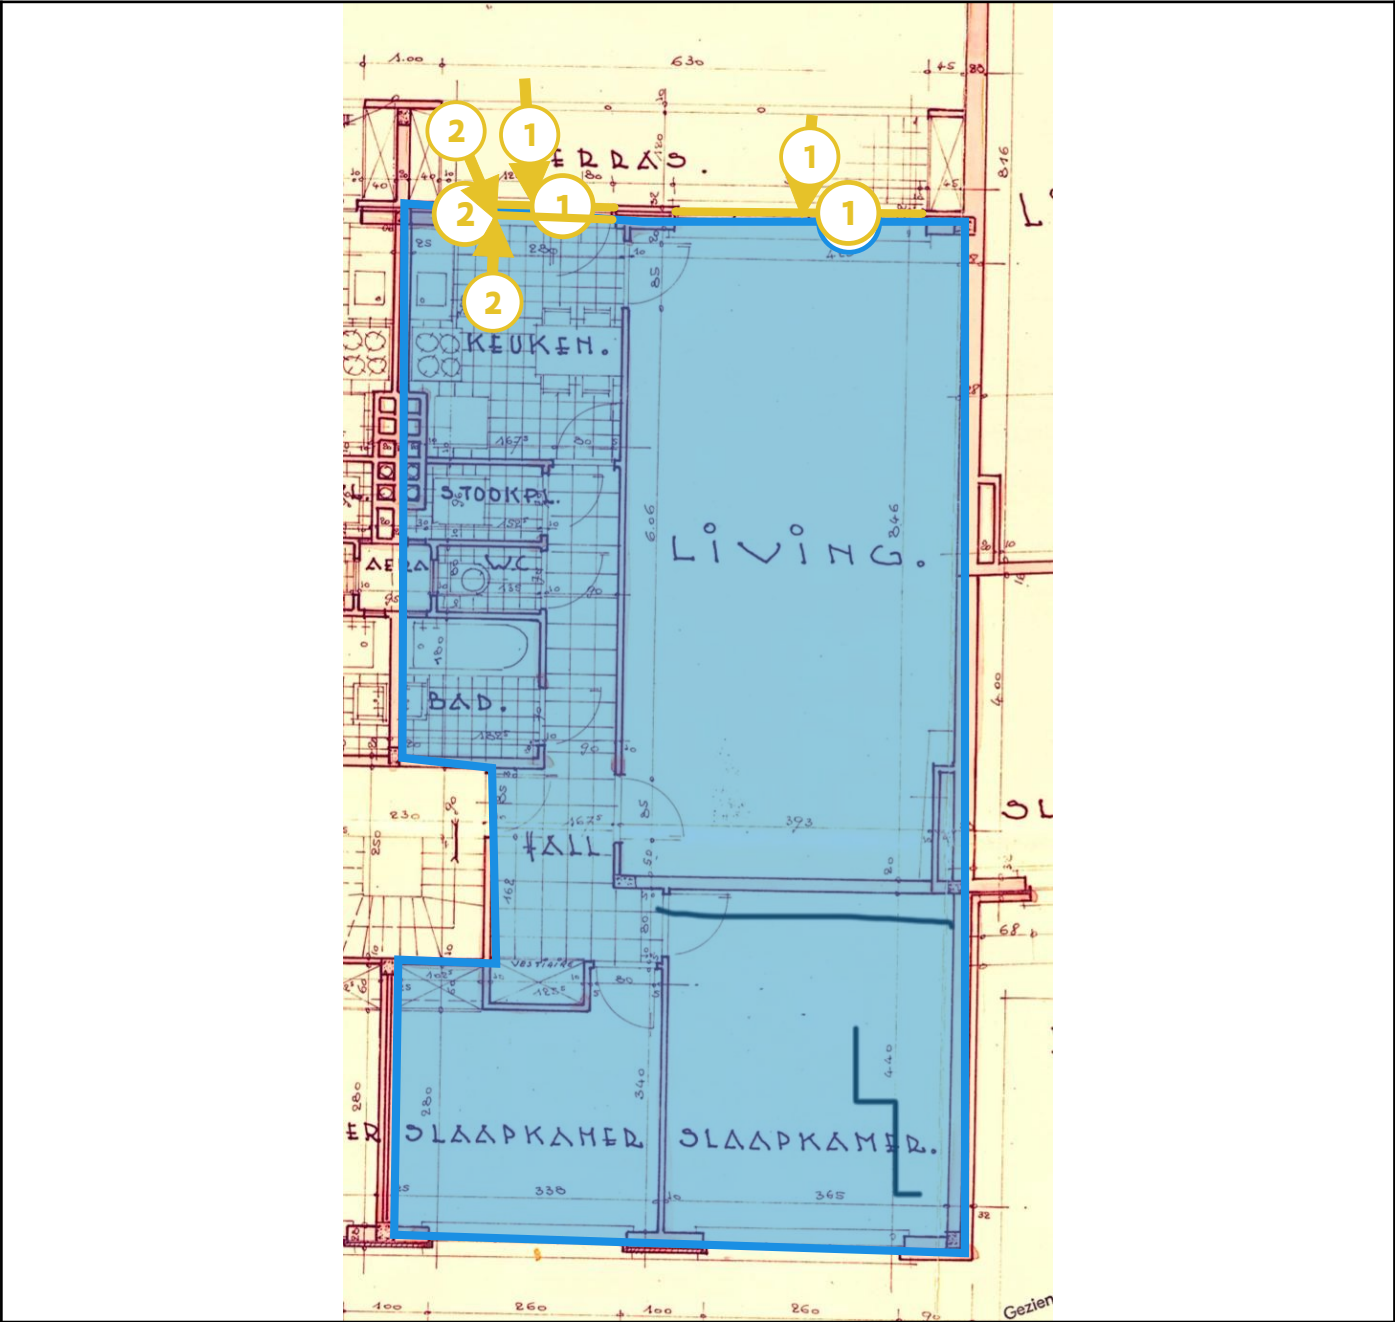
# Plan 1.1: Appartement

| Beschrijving | Type | Actie |
|---|---|---|
| 1. Mastiek tussen metsel- en schrijnwerk (terras) | Asbestmateriaal | Zorgvuldig beheren |
| 2. Plaat type "Glasal" in schrijnwerk (deur) | Asbestmateriaal | Zorgvuldig beheren |
| 3. Pleisterwerk | Geen asbest | - |

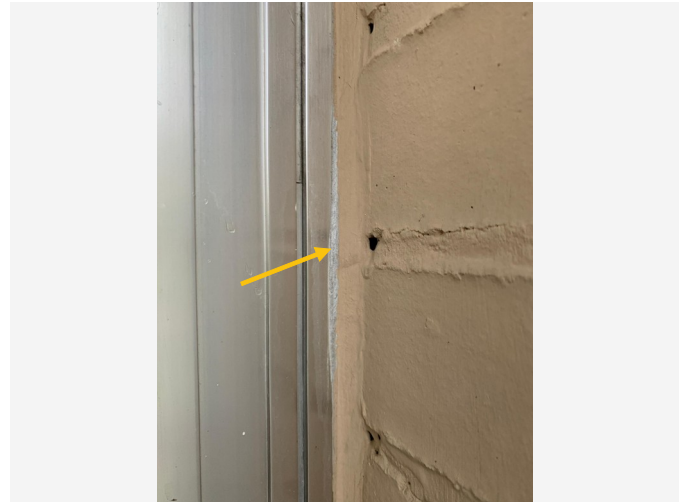
# Fiche 1: Mastiek tussen metsel- en schrijnwerk (terras)

Overzichtsfoto

Detailfoto

| Eindbeoordeling materiaalrisico | Laag materiaalrisico en/of verlaagde kans op vezelvrijgave |
| Opmerking | De mastiek werd getest in een gelijkwaardig appartement in het gebouw en gaf als resultaat asbesthoudend te zijn. Deze resultaten kunnen we ook beschouwen als waarheidsgetrouw voor dit appartement gezien de ramen terzelfdertijd geïnstalleerd werden en de mastiek hetzelfde oogt. |

| Toestand van het materiaal | Licht beschadigd, licht verweerd. Intact materiaal type Pical – asbestboard of categorie III 'gebondenheid' |

| Opmerking | Kit tussen het kozijn en de muur van de aluminium ramen en deuren gesitueerd aan de achterkant van de gevel. |

- Zorg voor een veilig beheer. Vermijd het beschadigen van het asbestmateriaal. Controleer de toestand jaarlijks op wijzigingen.

- Eenvoudige handelingen: mag via doe-het-zelf of door werknemer(s) met opleidingsattest eenvoudige handelingen  
Voorzichtig te verwijderen, ofwel d.m.v. bv. spatel ofwel zijn geheel met schrijnwerk en metselwerk; ervoor zorgen dat er geen resten achterblijven

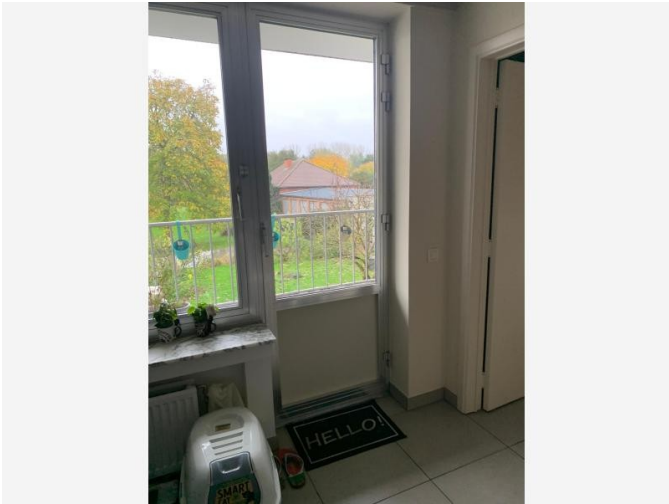
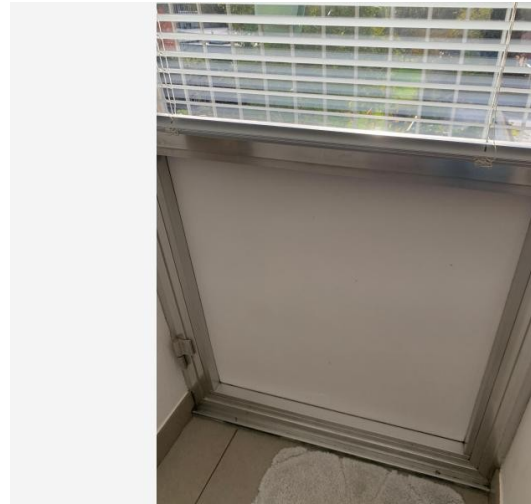
Overzichtsfoto

Detailfoto

Laag materiaalrisico en/of verlaagde kans op vezelvrijgave

| Toestand van het materiaal | Onbeschadigd, niet verweerd |

| Beschrijving | Plaat type "Glasal" in schrijnwerk (deur) |

| Opmerking | <p>Het betreft een zwart/Witte plaat aan de deur van het terras, in het schrijnwerk. De plaat is vast te stellen, maar een monstername is niet mogelijk zonder de plaat te beschadigen. Hoogstwaarschijnlijk betreft dit een plaat type "Glasal", gezien het bouwjaar en gezien het aluminium schrijnwerk en gezien het feit dat het nog om het originele schrijnwerk gaat.</p> |

- Zorg voor een veilig beheer. Vermijd het beschadigen van het asbestmateriaal. Controleer de toestand jaarlijks op wijzigingen.

- Eenvoudige handelingen: mag via doe-het-zelf of door werknemer(s) met opleidingsattest eenvoudige handelingen  
Ofwel deur in zijn geheel verwijderen als asbestafval, ofwel voorzichtig demonteren en dan de asbesthoudende plaat verwijderen als asbestafval

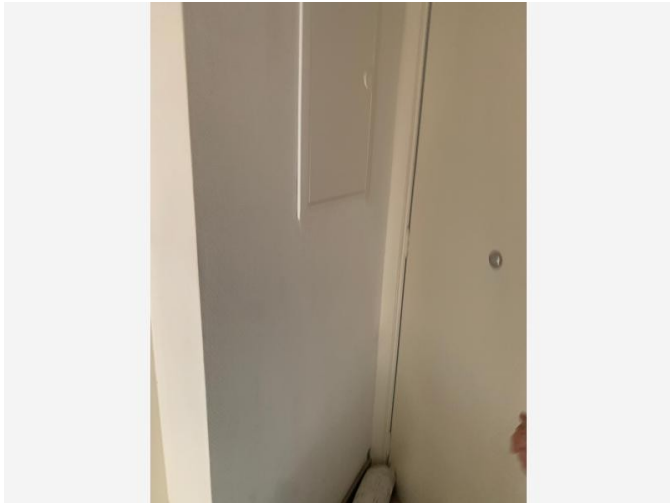
Overzichtsfoto

Detailfoto

Geen asbest

| Beschrijving | Pleisterwerk |

| Opmerking | <p>Pleisterwerk van de muren en plafonds. Het pleisterwerk werd getest in een gelijkwaardig appartement in het gebouw en gaf als resultaat niet-asbesthoudend te zijn. Deze resultaten kunnen we ook beschouwen als waarheidgetrouw voor dit appartement gezien het pleisterwerk ter zelfde tijd aangebracht werd en hetzelfde oogt.</p> |
