# Asbestinventarisatetest

Begoniaweg 9, 8930 Menen

Attestnummer : 20240404-000172.000

Uitgegeven op : 04.04.2024

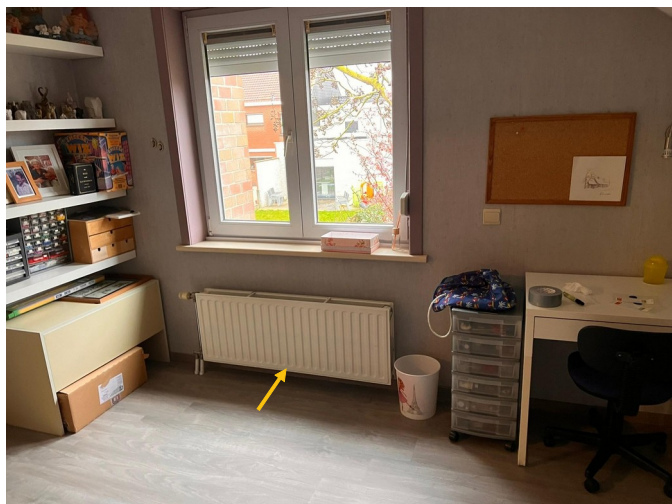
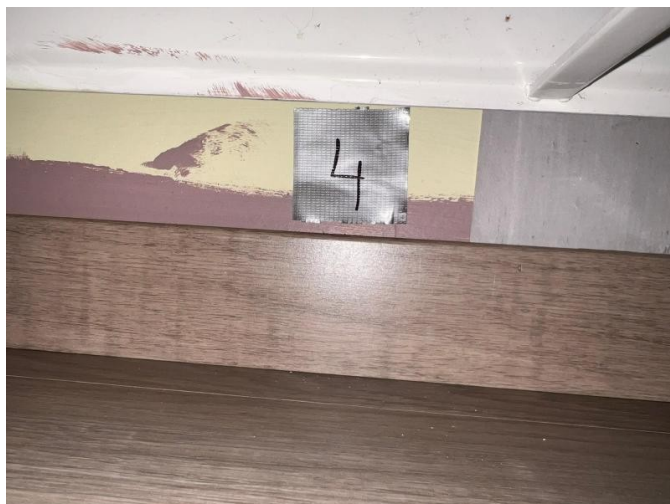
## Fiche 2: 4 - Pleister wand droog en circ +1

Geen asbest

| # | Type | Referentie | Resultaat |
|---|---|---|---|
| 2.1 | Mengmonster | Staal 4 | Geen asbest |

| Primaire drager | Binnenwand |
| Bindmiddel van materiaal | Gips - kalk |

| Hoeveelheid (oppervlakte - dikte - aantal) | <ul style="list-style-type: none"> <li>• 123,00 m<sup>2</sup> - 1,00 cm - 1 stuk</li> </ul> |

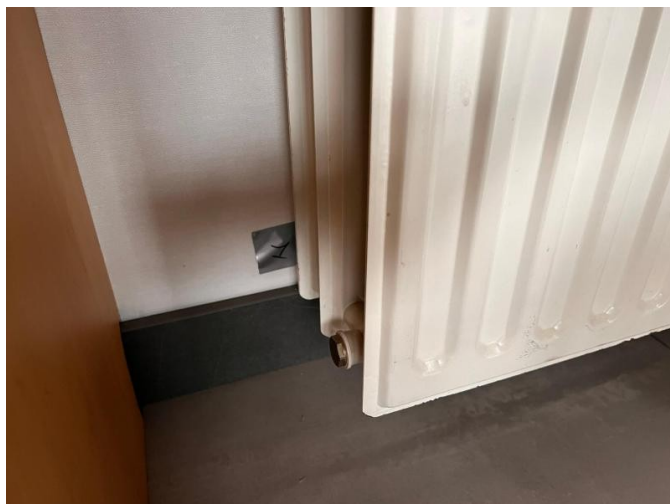
## Fiche 4: 1 - Pleister wand droog, nat, circ (m)

Geen asbest

| # | Type | Referentie | Resultaat |
|---|---|---|---|
| 4.1 | Mengmonster | Staal 1 | Geen asbest |

| Primaire drager | Binnenwand |
| Bindmiddel van materiaal | Gips - kalk |

| Hoeveelheid (oppervlakte - dikte - aantal) | <ul style="list-style-type: none"> <li>• 191,00 m<sup>2</sup> - 1,00 cm - 1 stuk</li> </ul> |
