## Keuringsverslag van een elektrische laagspanning- en zeer lage spanningsinstallatie

**NIET CONFORM**

Datum keuring: 26/02/2025

Straatnaam: Watermolendreef  
Huisnummer: 194  
Busnummer:  
Postcode: 9100  
Gemeente: SINT-NIKLAAS  
Land: België

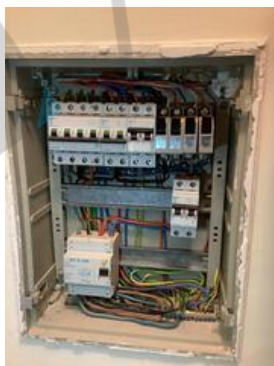
Afbeelding schakel- en verdeelbord:

- I2.02 De continuïteit van equipotentiaal en/of beschermingsgeleiders zijn niet gewaarborgd. (Boek 1 Onderafdeling 5.3.5.3.G. en 5.4.3.5)
- I5.01 Het verdeelbord is niet makkelijk toegankelijk. (Boek 1 Onderafdeling 5.3.5.1.C.)

- I5.09 De genaakbare, naakte onder spanning staande delen zijn onvoldoende afgeschermd. (Boek 1 Afdeling 5.1.4. en 4.2.2.3.)
- I5.10 Niet gebruikte invoeringen van het verdeelbord zijn niet correct of onvoldoende afgedicht. (Boek 1 Afdeling 5.1.4. en 4.2.2.3.)

- I5.11 Inteme verbindingen en/of doorsnede van de verdeelrails en verbindingen in het bord zijn onvoldoende. (Boek 1 Onderafdeling 4.4.1.1. en 4.4.1.5.)

- I5.12 Metalen behuizing van het verdeelbord (Klasse 1) dient geaard te worden. (Boek 1 Onderafdeling 4.2.3.2. en 5.4.4.2.)
- I5.13 De nominale spanning dient duidelijk vermeld te worden op een oordeelkundig gekozen plaats. (Boek 1 Onderafdeling 3.1.3.3.)

nota/note 18 De elektrische installatie is grondig na te zien en conform te maken volgens de voorschriften van het AREI boek 1.
