# Asbestinventarisatetest

Hellevoortstraat 27/C, 2560 Nijlen

Attestnummer : **20250518-000067.000**

Uitgegeven op : **18.05.2025**

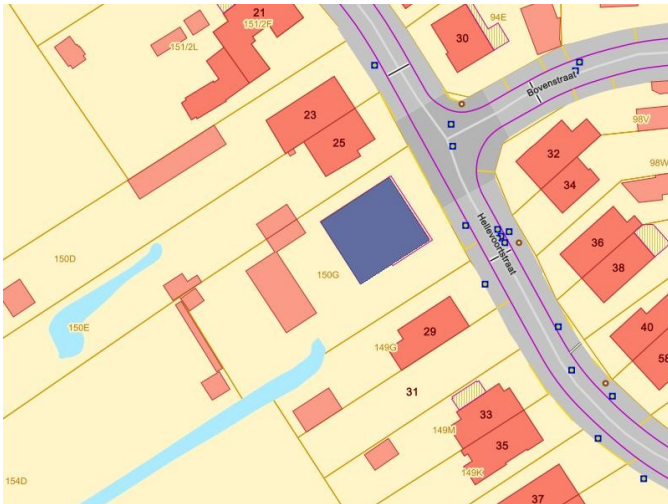
## Zone 1: Hoofdgebouw

- 0 Asbestmaterialen
- 0 Beperkingen
- 0 Uitsluitingen
- 0 Roerende goederen
- 0 Puin, steenslag, (water)bodem
- 0 Adviezen
- 2 Geen asbest**

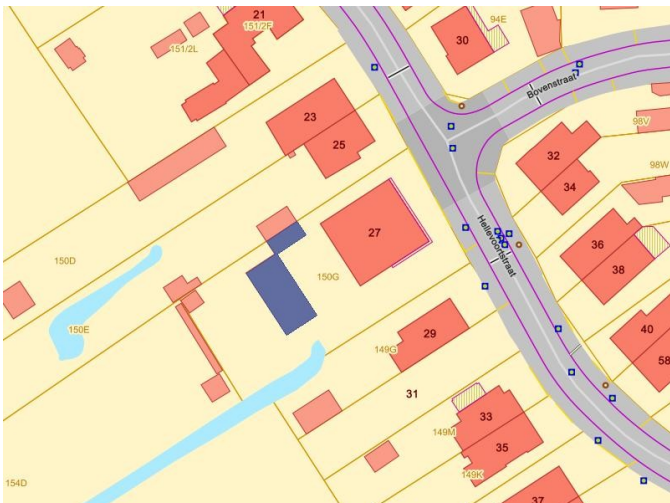
## Zone 2: Bijgebouw

- 0 Asbestmaterialen
- 0 Beperkingen
- 0 Uitsluitingen
- 0 Roerende goederen
- 0 Puin, steenslag, (water)bodem
- 0 Adviezen
- 0 Geen asbest

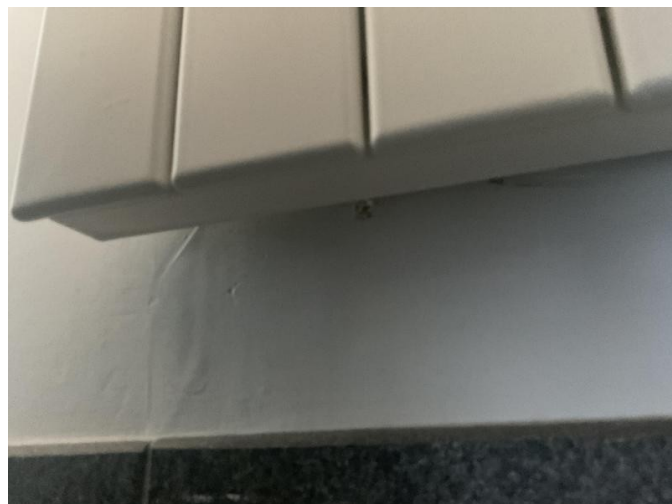
## Fiche 1: Pleisterwerk muren

Geen asbest

| # | Type | Referentie | Resultaat |
|---|---|---|---|
| 1.1 | Mengmonster | MM01 | Geen asbest |

| Beschrijving | Pleisterwerk muren |
| Bindmiddel van materiaal | Gips - kalk |
| Gebondenheid op basis van bindmiddel | Niet-hechtgebonden |
| Hoeveelheid (oppervlakte - dikte - aantal) | • 160,00 m <sup>2</sup> - 1,00 cm - 1 stuk |
| Opmerking | Niet aangeduide muren werden betegeld. |
