Procès-verbal de contrôle d'une installation électrique en BT et TBT

NON CONFORME

Date inspection: 24/04/2025

Rue	Stationsstraat
Numéro	78
Boîte	
Postcode	1785
Commune	MERCHTEM
Pays	Belgique

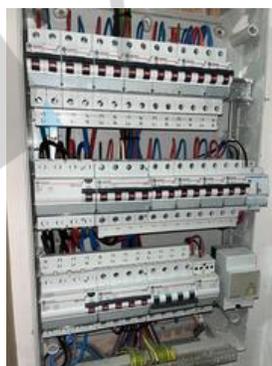
Image du tableau de repartition et de manoeuvre:

Contrôle visuel (général)	NOK	Contact direct	NOK	Contact indirect	NOK
Raccordement	NOK	schéma en annexe par Aceg asbl	NA		
Liaisons équipotentielles	BON	Section des conducteurs	OK		
Continuité	OK	Éclairage / machines	NVT

- I1.01 Le schéma unifilaire de l'installation n'est pas présent. (Livre 1 Section 2.12 - 2.13 et 3.1.2 et 9.1.2)
- I1.03 Plan de position de l'installation n'est pas présent. (Livre 1 Section 2.12 - 2.13 et 3.1.2 et 9.1.2)
- I2.01 Un ou plusieurs dispositif(s) de protection à courant différentiel-résiduel ne fonctionne(nt) pas avec le bouton test et / ou injection de courant . (Livre 1 Sous-section 6.5.7.2)
- I9.02 Les interrupteurs, prises et/ou boîtes de dérivation mal fixés doivent être solidement fixés. (Livre 1 Section 1.4.1 & 1.4.2)
- N12 L'installation électrique n'est pas entièrement accessible, nous n'avions pas accès aux pièces suivantes:
- N22 L'installation électrique doit être entièrement vérifiée selon les impositions du RGIE livre 1.
- N3 Il n'est pas exclu de constater d'autres manquements au moment d'un deuxième contrôle et/ou en soumettant les schémas.

L'installation électrique n'est pas conforme aux prescriptions de l'AR 08/09/2019 - RGIE Livre 1. Une visite complémentaire est à exécuter par le même organisme avant le 24/4/2026. Les travaux nécessaires pour faire disparaître les infractions constatées au moment de la visite de contrôle périodique sont exécutés sans retard et toutes les mesures adéquates sont prises pour qu'en cas de maintien en service de l'installation, lesdites infractions ne constituent pas un danger pour les personnes et les biens.
