## Keuringsverslag van een elektrische laagspanning- en zeer lage spanningsinstallatie

NIET CONFORM

Datum keuring: 24/04/2025

Straatnaam Stationsstraat  
Huisnummer 78  
Busnummer  
Postcode 1785  
Gemeente MERCHTEM  
Land België

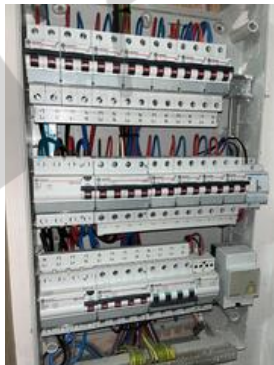
Afbeelding schakel- en verdeelbord:

- I1.01 Eéndraadschema van de installatie is niet aanwezig. (Boek 1 Afdeling 2.12 - 2.13 en 3.1.2 en 9.1.2)
- I1.03 Situatieschema van de installatie is niet aanwezig. (Boek 1 Afdeling 2.12 - 2.13 en 3.1.2 en 9.1.2)
- I2.01 Eén of meerdere differentieelstroombeschermingsinrichtingen werken niet met testknop en/of stroominjectie. (Boek 1 Onderafdeling 6.5.7.2)
- I9.02 Loshangende schakelaars, contactdozen en/of aftakdozen dienen degelijk bevestigd te worden. (Boek 1 Afdeling 1.4.1. & 1.4.2)
- N12 De elektrische installatie was niet volledig toegankelijk, wij hadden geen toegang tot volgende Bemeubeld lokalen:
- N22 De elektrische installatie is grondig na te zien en conform te maken volgens de voorschriften van het AREI boek 1.
- N3 Het is niet uitgesloten dat bij een nacontrole bijkomende inbreuken worden vastgesteld bij voorleggen schema's.

- ☒ De elektrische installatie voldoet niet aan de voorschriften van het KB 08/09/2019 - AREI Boek 1. Een aanvullend bezoek moet door hetzelfde organisme worden uitgevoerd vóór 24/4/2026. De werken, nodig om de tijdens het controlebezoek vastgestelde inbreuken te doen verdwijnen, moeten zonder vertraging worden uitgevoerd en alle gepaste maatregelen worden genomen opdat, indien de installatie in dienst blijft, deze inbreuken geen gevaar vormen voor de personen of goederen.
