# Asbestinventarisatetest

24097D0137/00E000 - Stallingen achter Blanklaerstraat 68 3290 Diest

Attestnummer : **20250130-000119.000**

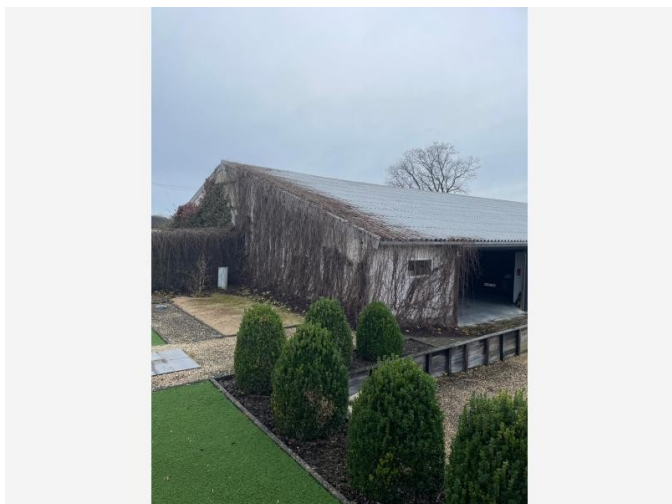
Vrije foto

De magazijnen bevinden zich op perceel 24097D0137/00E00, en lopen aan de voorzijde ook nog door op perceel 24097D0140/00X00.

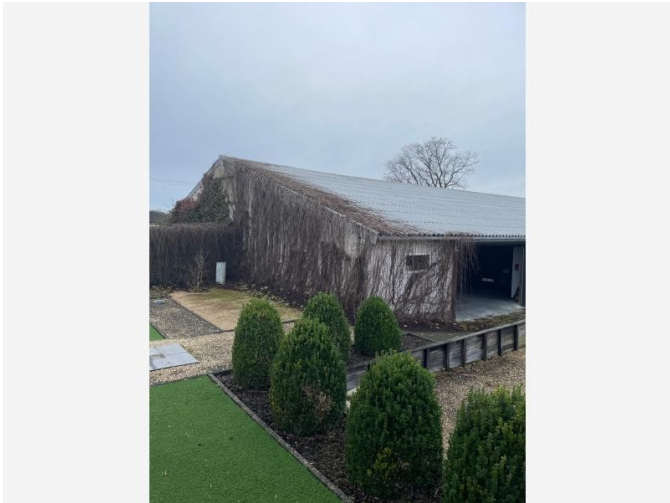
Vrije foto

Deze magazijnen zijn als volgt opgebouwd: Een betonvloer, wanden met kalksteenblokken of metalen wandpanelen. Daartegen zijn op het voorste gedeelte houtvezelplaten bevestigd. Een dakgebinte uit metalen leggers of hout (renovatie 2023). De dakconstructie is geïsoleerd met isolatieplaten of gespoten pur. De dakbedekking bestaat uit recente golfplaten uit 2023 (zie factuur bij bewijsdocumenten.)
