# Asbestinventarisatetest

Haachtsesteenweg 508/6, 1910 Kampenhout

Attestnummer : 20230517-000239.000

**Asbestveilig**

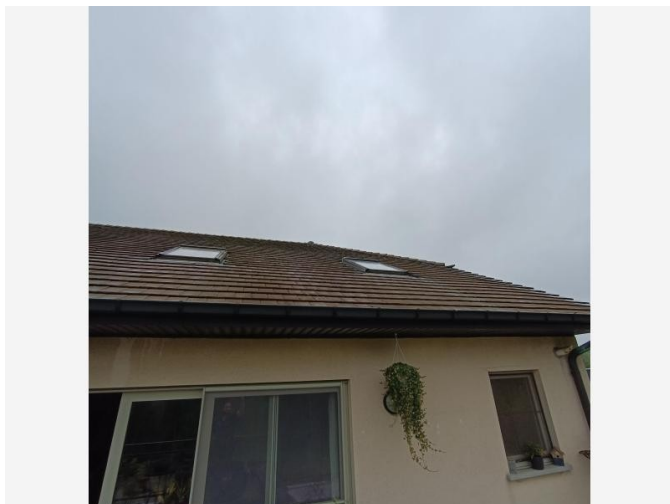
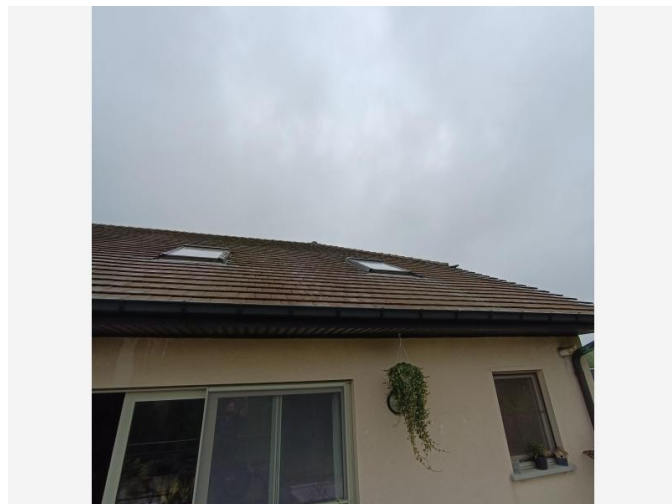
Overzichtsfoto

Detailfoto

Het asbestmateriaal valt onder de mijlpaal van 2040.

| Eindbeoordeling materiaalarisico | Zeer laag materiaalarisico en/of zeer lage kans op vezelvrijgave |
| Opmerking | Voor crepi: In het inspectieprotocol is een monstername van crepi verplicht om dit te identificeren als niet-asbesthoudend.<br><br>De toepassing wordt als asbestverdacht beschouwd. |

| Toestand van het materiaal | Onbeschadigd, niet verweerd |

| Asbestmateriaal | In-situ afwerkingslagen - Crepi |

| <b>Opmerking</b> | <p>In het inspectieprotocol is een monstername van crepi verplicht om dit te identificeren als niet-asbesthoudend.</p> <p>Er waren geen beschadigingen</p> <p>De toepassing wordt als asbestverdacht beschouwd.</p> |

- Zorg voor een veilig beheer. Vermijd het beschadigen van het asbestmateriaal. Controleer de toestand jaarlijks op wijzigingen.
- Voer bijkomende staalname(s) uit.

- Hermetische zone (erkend asbestverwijderaar)  
HZ Crepi wordt verwijderd tot op de draagmuur, dit is een losgebonden toepassing en dient verwijderd te worden in een Hermetische zone.

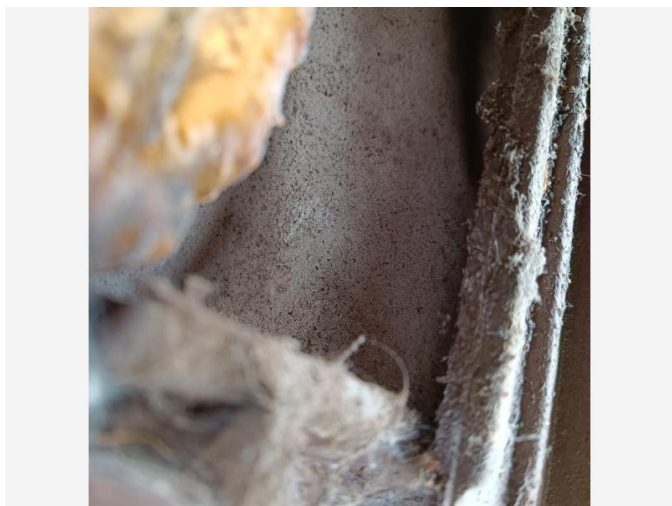
Vrije foto

Het onderdak werd gecontroleerd en dit werd als niet asbestverdacht beschouwd het betreft namelijk een kunststoffen zeil.

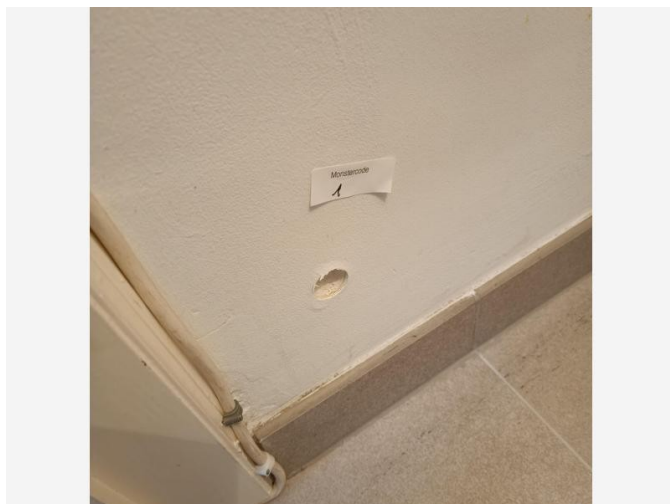
## Fiche 3: Pleister muren

Overzichtsfoto

Detailfoto

Geen asbest

| # | Type | Referentie | Resultaat |
|---|---|---|---|
| 3.1 | Mengmonster | 1 | Geen asbest |

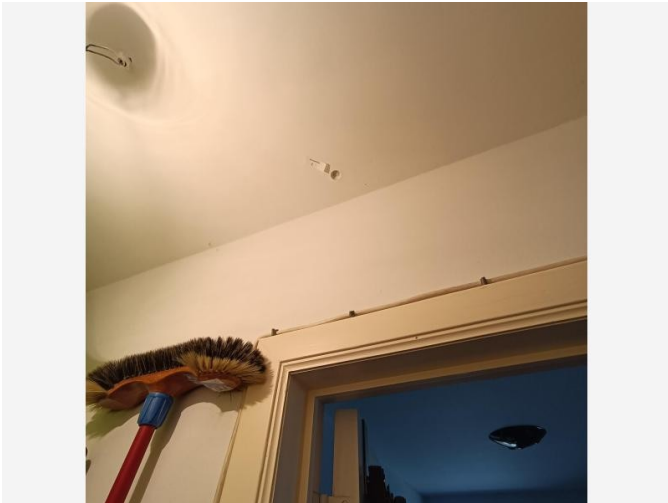
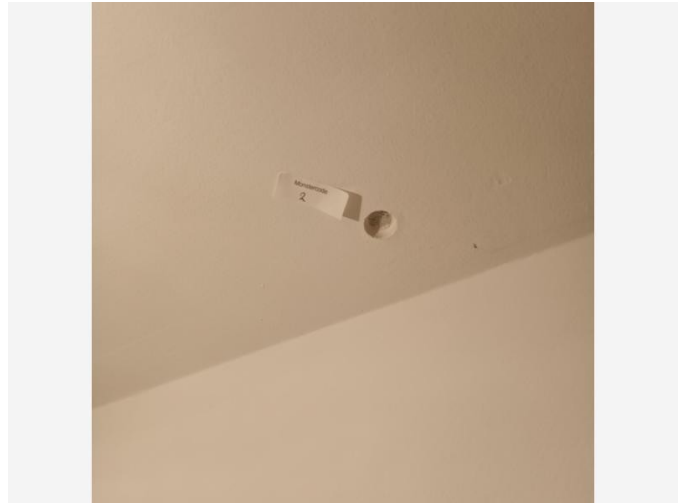
## Fiche 4: Pleister plafond

Overzichtsfoto

Detailfoto

Geen asbest

| # | Type | Referentie | Resultaat |
|---|---|---|---|
| 4.1 | Mengmonster | 2 | Geen asbest |

| Opmerking | Er werden maar 2 stalen genomen van het plafond aangezien op de v+2 de plafonds bestonden uit gyproc. |
