# Asbestinventarisatetest

Heuvelgem 28, 9630 Zwalm

Attestnummer : **20230812-000017.000**

Uitgegeven op : **12.08.2023**

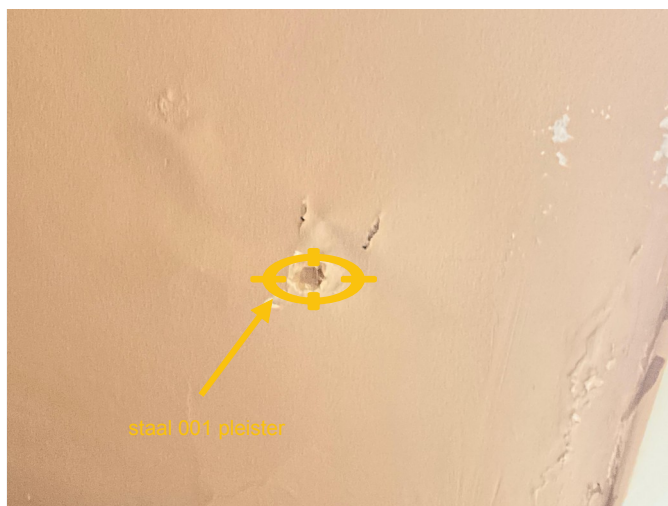
## Fiche 1: Staal 001 pleister

Geen asbest

Overzichtsfoto

Detailfoto

| Beschrijving | Staal 001 pleister |
| Bindmiddel van materiaal | Gips - kalk |

| Gebondenheid op basis van bindmiddel | Niet-hechtgebonden |
| Hoeveelheid (oppervlakte - dikte - aantal) | <ul style="list-style-type: none"> <li>• 240,00 m<sup>2</sup> - 1,00 cm - 1 stuk</li> </ul> |
