# Asbestinventarisatattest

Brusselsesteenweg 239, 9230 Wetteren

Attestnummer : 20250516-000295.000

**Niet-asbestveilig**

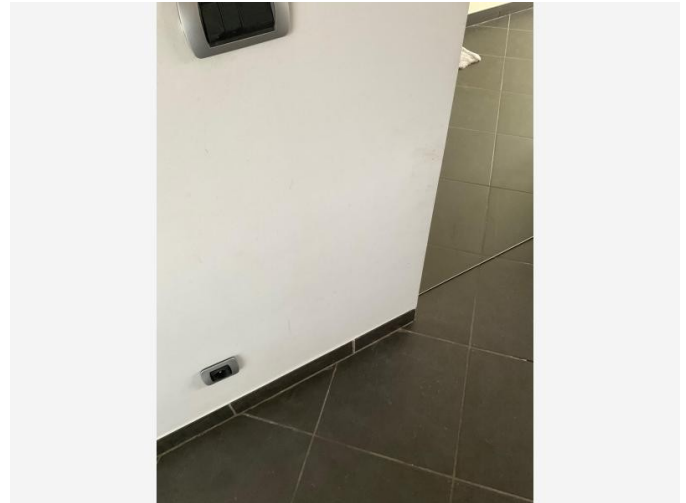
## Fiche 5: pleisterwerk wanden

Overzichtsfoto

Detailfoto

Geen asbest

| # | Type | Referentie | Resultaat |
|---|---|---|---|
| 5.1 | Mengmonster | mm01 | Geen asbest |

| Bindmiddel van materiaal | Gips - kalk |
| Opmerking | Geschatte hoeveelheid<br>Plafonds in Gyproc |
