# Asbestinventarisatetest

Daliastraat 29, 8480 Ichtegem

Attestnummer : 20231009-000084.000

Uitgegeven op : 09.10.2023

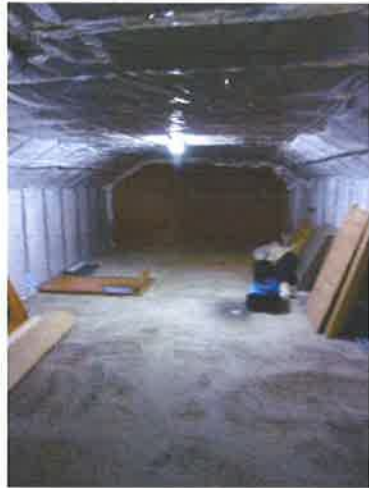
## Fiche 1: Onderdak

- het onderdak kon niet worden waargenomen
- gegeven het bouwjaar is het mogelijk dat asbesthoudende platen gebruikt werden
- deze konden echter niet worden geïnspecteerd

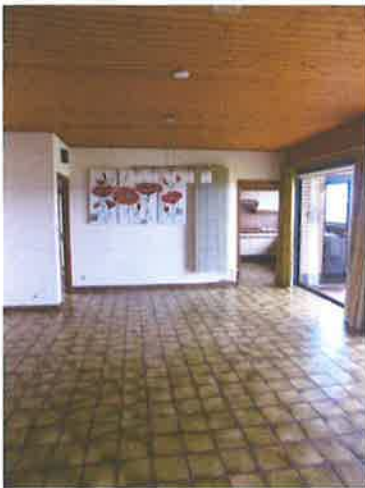
Fiche 2: Plafonds

de woning is volledig voorzien van valse plafonds  
eventueel gebruikt pleisterwerk kon dus niet worden geïnspecteerd

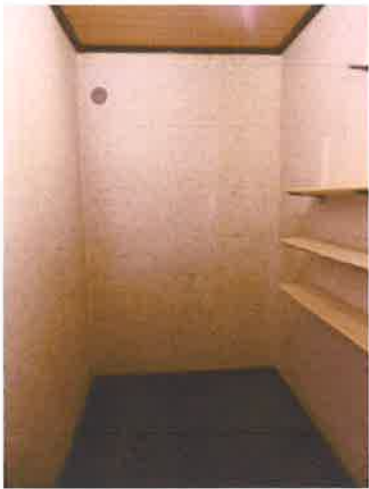
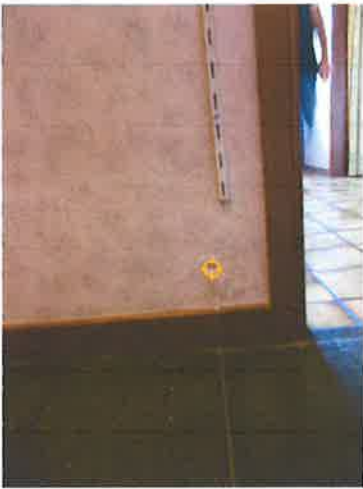
Fiche 3: pleisterwerk muren

Geen asbest

| # | Type | Referentie | Resultaat |
|---|---|---|---|
| 3.1 | Mengmonster | 1 | Geen asbest |

| Beschrijving | pleisterwerk muren |
| Bindmiddel van materiaal | Gips - kalk |

| Gebondenheid op basis van bindmiddel | Niet-hechtgebonden |
| Hoeveelheid (oppervlakte - dikte - aantal) | • 150,00 m <sup>2</sup> - 0,20 cm - 1 stuk |
