# Asbestinventarisatattest

Geraardsbergsestraat 155, 1703 Dilbeek

Attestnummer : 20250401-000356.000

Uitgegeven op : 01.04.2025

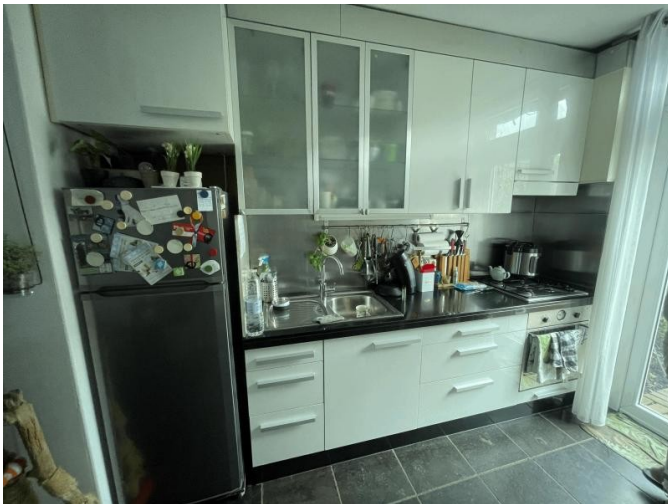
| Fiche 1: Anti-dreunplaatje..... | 14 |

Overzichtsfoto

Detailfoto

| Eindbeoordeling materiaalrisico | Zeer laag materiaalrisico en/of zeer lage kans op vezelvrijgave |

| Gebondenheid | Categorie 1: hechtgebonden in oorsprong |
| Asbestsoort (vezeltype) | Alleen chrysotiel |
| Asbestconcentratie | Laag (< 50%) |
| Afschermingsgraad van het gehele materiaal | Stootvaste afscherming of omkasting |
| Toestand van het materiaal | Onbeschadigd, niet verweerd |

| Opmerking | Er bevindt zich 1 antidreunplaatje onder de spoelbak in de keuken. |

Het asbestmateriaal valt onder de mijlpaal van 2034.

Zorgvuldig beheren

- Zorg voor een veilig beheer. Vermijd het beschadigen van het asbestmateriaal. Controleer de toestand jaarlijks op wijzigingen.

- Eenvoudige handelingen: mag via doe-het-zelf of door werknemer(s) met opleidingsattest eenvoudige handelingen  
Mag via EVH doe het zelf en werknemers met opleiding attest verwijderd mag worden. Afvoer naar een erkend verzamelaar afvalstoffen.
