# Asbestinventarisatetest

Steenweg op Turnhout 127/1, 2330 Merksplas

Attestnummer : **20250515-000391.000**

Uitgegeven op : **15.05.2025**

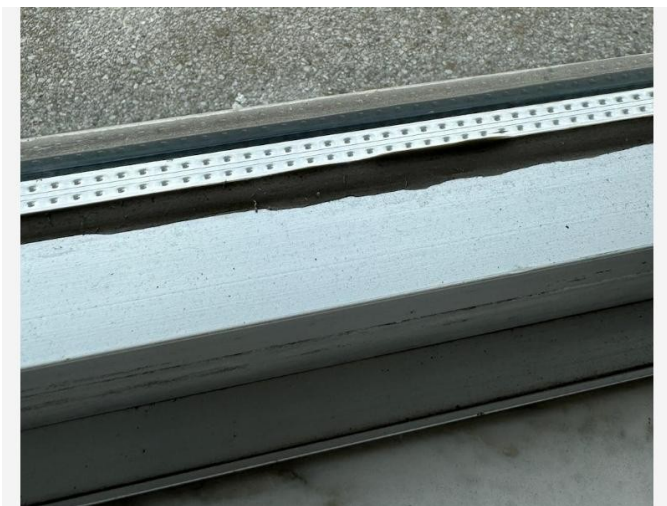
Vrije foto

Tijdens de inspectie zijn de ramen grondig gecontroleerd. Er is vastgesteld dat de ramen volledig afgedicht zijn met elastische kit met in de volledige doorsnede dezelfde kleur. Deze zijn niet-asbestverdacht.

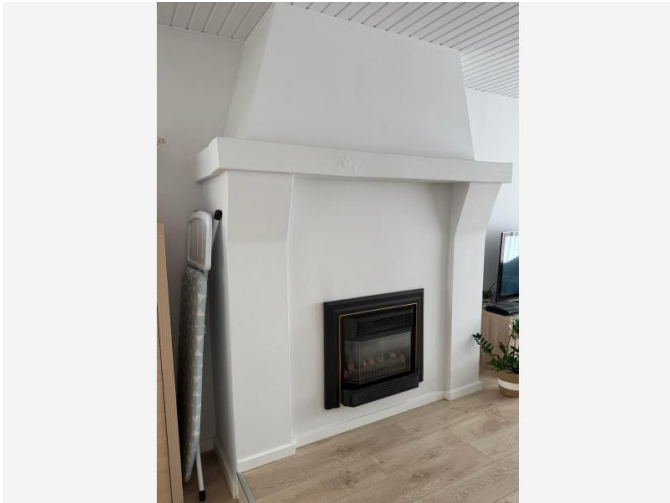
Vrije foto

In de rookgasafvoer kunnen zich asbesthoudende materialen bevinden, laat bij werken bijkomend onderzoek uitvoeren om de aanwezigheid van asbest uit te sluiten.
