## Keuringsverslag van een elektrische laagspanning- en zeer lage spanningsinstallatie

NIET CONFORM

### Plaats van het onderzoek

Controlebezoek van een oude huishoudelijke elektrische installatie van een wooneenheid bij verkoop op vraag van de verkoper volgens (KB 08/09/2019) - AREI Boek 1- 8.4.2. en 8.2.1. en 4.2.4.3.

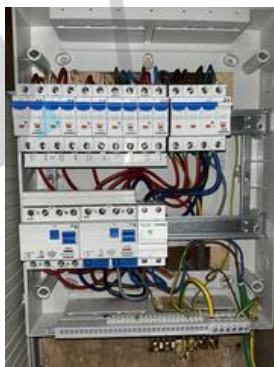
Afbeelding schakel- en verdeelbord:

- I5.05 Verdeelbord is niet voorzien van een achterwand. (Boek 1 Onderafdeling 5.3.5.1.A.)
- I5.11 Niet gebruikte invoeringen van het verdeelbord zijn niet correct of onvoldoende afgedicht. (Boek 1 Afdeling 5.1.4. en 4.2.2.3.)

- Enkel van PV
- Aanduiding diffs verkeerd Rest niet benoemd
- Stukken uit achterwand gehaald waardoor hout bloot is, geen brandveilige situatie
- DIN opening
