# Asbestinventarisatetest

Lijsterbesdreef 1, 9040 Gent

Attestnummer : 20250602-000025.000

Uitgegeven op : 02.06.2025

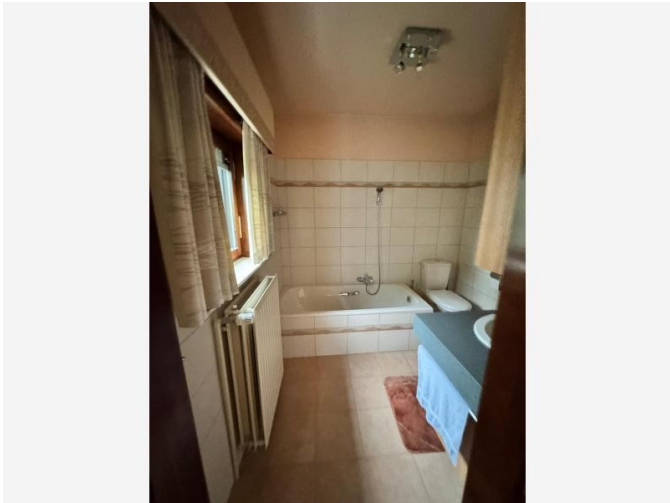
Vrije foto

| 2. Faiencetegels | Advies | - |

Binnenwanden en/of plafonds afgewerkt met een intacte laag faiencetegels zonder zichtbare beschadigingen. Inspectie van de onderliggende lijmlaag of tegels zelf is niet mogelijk zonder uitbreiding naar een destructief onderzoek.
