# Asbestinventarisatetest

Langdonkenstraat 26, 2230 Herselt

Attestnummer : 20250331-000110.000

Uitgegeven op : 31.03.2025

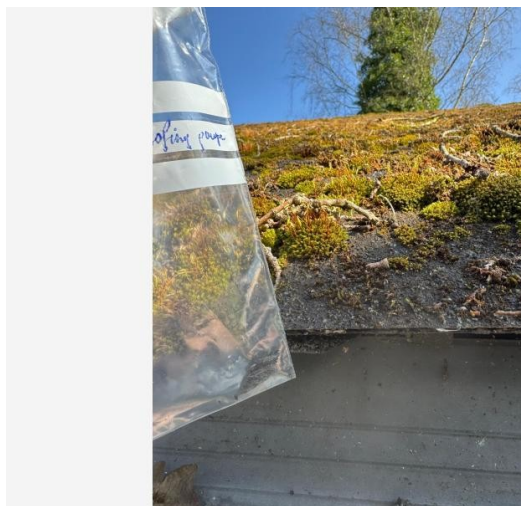
## Fiche 3: Roofing - garage

Geen asbest

| # | Type | Referentie | Resultaat |
|---|---|---|---|
| 3.1 | Puntmonster | 1 | Geen asbest |

| Beschrijving | Roofing - garage |
| Bindmiddel van materiaal | Bitumen (roofing, teer, asfalt) |
| Opmerking | <p>Deze oppervlakte, volumes en gewichten zijn niet gemeten, maar geschat op basis van een benadering van de aanwezige roofing (de opgegeven hoeveelheden mogen niet gebruikt worden als maatstaf voor heffingen). Om gevolgschade en lekkages te voorkomen en niet destructief te werk te gaan, is alleen de toplaag bemonsterd. We kunnen geen uitspraak doen over de onderliggende lagen. Bij renovatie of sloop dient er een destructief onderzoek uitgevoerd te worden van de roofing.</p> |
