## Keuringsverslag van een elektrische laagspanning- en zeer lage spanningsinstallatie

### NIET CONFORM

Datum keuring: 10/03/2022

Controlebezoek van een oude huishoudelijke elektrische installatie van een wooneenheid bij verkoop op vraag van de verkoper volgens (KB 08/09/2019) - AREI Boek 1- 8.4.2. en 8.2.1. en 4.2.4.3.

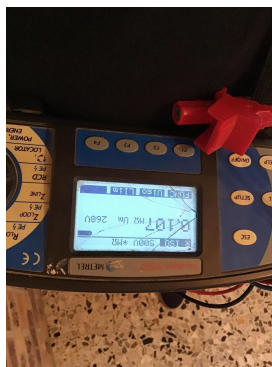
Ri algemeen: 0,107 MΩ

NOK

I2.01 De waarde van de isolatieweerstand van één of meerdere stroombanen is kleiner dan 0,5M ohm (Boek 1 Onderafdeling 6.4.5.1.)

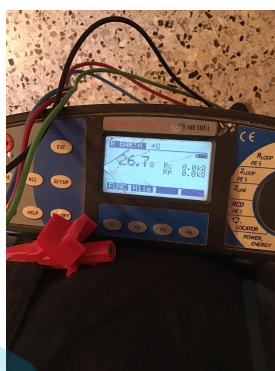
Aardelektrode: Verticaal of schuin in de grond gedreven baren, pennen of geleiders

RE: 26,7 Ω

OK
