# Asbestinventarisatetest

Gasmeterlaan 240, 9000 Gent

Attestnummer : **20250514-000458.000**

Uitgegeven op : **14.05.2025**

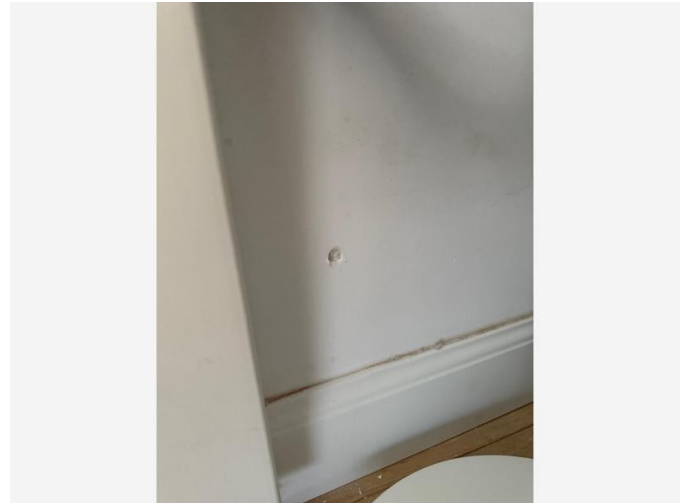
## Fiche 2: Pleisterwerk - muur

Overzichtsfoto

Detailfoto

Geen asbest

| # | Type | Referentie | Resultaat |
|---|---|---|---|
| 2.1 | Mengmonster | -1 | Geen asbest |

| Beschrijving | Pleisterwerk - muur |
| Bindmiddel van materiaal | Gips - kalk |
| Gebondenheid op basis van bindmiddel | Niet-hechtgebonden |
| Hoeveelheid (oppervlakte - dikte - aantal) | • 230,00 m <sup>2</sup> - 0,30 cm - 1 stuk |
