**CONFORMITEITSATTEST CONTROLE RESERVOIRS VOOR STOOKOLIE VOOR VERWARMING****UITVOERDER****VASTGOEDEXPERTS****Langvoort 17****2430 Laakdal****+32 14 89 34 76****info@vastgoedexperts.com****BTW BE0667.567.856****KLANT****Naam: BV TOPO-IMMO****Adres: stationstraat 120, 1770 - Liedekerke (BE)****Tel: (+32)053594939****BTW BE: BE0507886852****UITVOERINGSADRES**Uitvoeringsadres: **Bergstraat 171, 9450 - Heldergem (BE)****RESERVOIR**Ingedeeld: **Niet ingedeeld** | Wand: **Enkel** | Plaats: **Bovengronds** | Vorm: **Ovaal** |  
Materiaal: **Staal** Inhoud: **<5000L L** | Jaar plaatsing: **Andere: 2002****VISUELE CONTROLE: RESERVOIR**Algemene staat tank: **NOK** |**VISUELE CONTROLE: AANSLUITINGEN & LEIDINGEN**Vulbuis: **OK** | Ontluchting: **OK**  
Aanvoerleiding: **OK** | Terugvoerleiding: **NIET AANWEZIG** | Filter: **OK****TESTEN****NIET VAN TOEPASSING****TOEBEHOREN**Overvulbeveiliging: **Fluit** | Overvulbeveiliging controle: **OK**

## INFORMATIE OVER DE KEURING

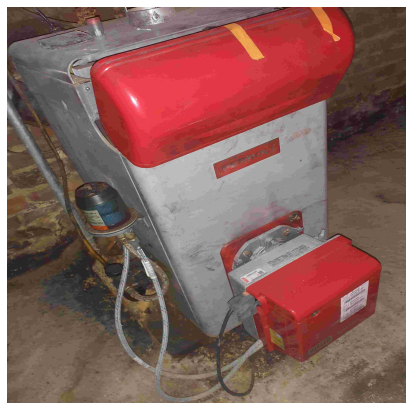
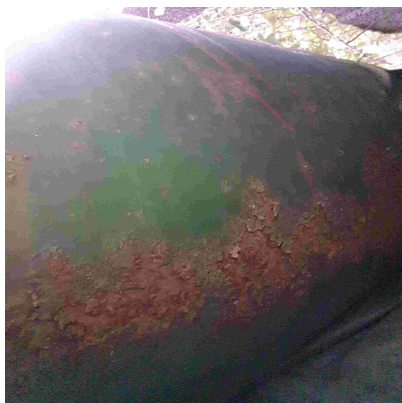
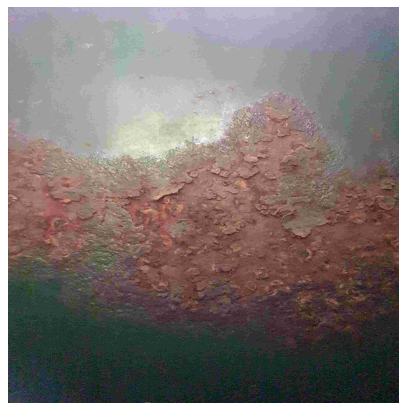
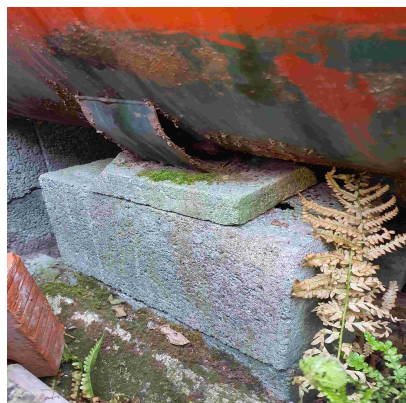
## TOEGEVOEGDE FOTO'S

- onderkant tank roestvorming
- beugels van de tank volledig geroest en vervormd stabiliteit tank niet gegarandeerd
- geen ID plaatje aanwezig
- tank geplaatst in 2002 dient dus ingekuipt te zijn

**BESLUIT****De tank mag niet meer gevuld worden.**
