# Asbestinventarisatetest

Laurierstraat 70, 9052 Gent

Attestnummer : 20250513-000191.000

Uitgegeven op : 13.05.2025

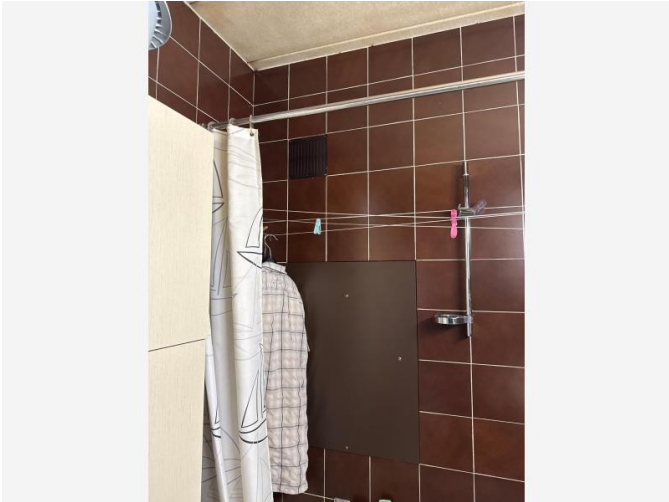
# Fiche 1: Niet mogelijk om technische schacht te inspecteren

*Situeringsfoto*

**Reden:** inspectieluik is dichtgeschroefd/gelijmd

**Uitleg van de asbestdeskundige:** Het inspectie luik van de technischeschacht is dichtgeschroefd/gelijmd. Het is niet mogelijk om op een niet destrutieve wijze de schachten te inspecteren.
