Asbestinventarisatetest

Neerhoeve 40/5, 2900 Schoten

Attestnummer : 20230831-000332.000

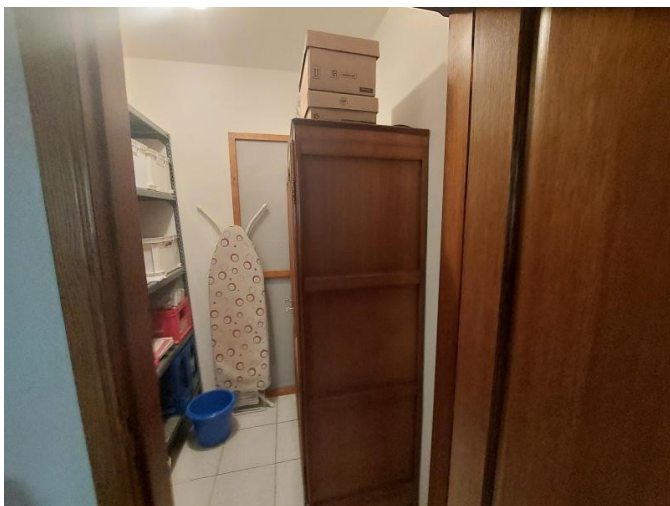
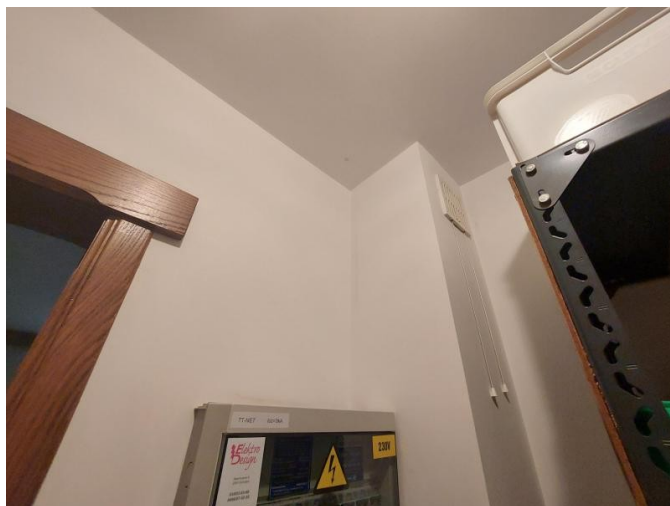
Fiche 3: Pleisterwerk plafond

Geen asbest

#	Type	Referentie	Resultaat
3.1	Mengmonster	ID 2	Geen asbest

Beschrijving	Pleisterwerk plafond
Omgeving	Binnen
Primaire drager	Plafond
Bindmiddel van materiaal	Gips - kalk

Gebondenheid op basis van bindmiddel	Niet-hechtgebonden
Hoeveelheid (oppervlakte - dikte - aantal)	• 105,00 m ² - 1,00 cm - 1 stuk
Totaal volume	1,05 m ³
Identificatiemethode	Vaststelling met monstername
Destructieve handeling voor identificatie	Nee
Opmerking	De bemonstering is gebeurd in beide bergingen.

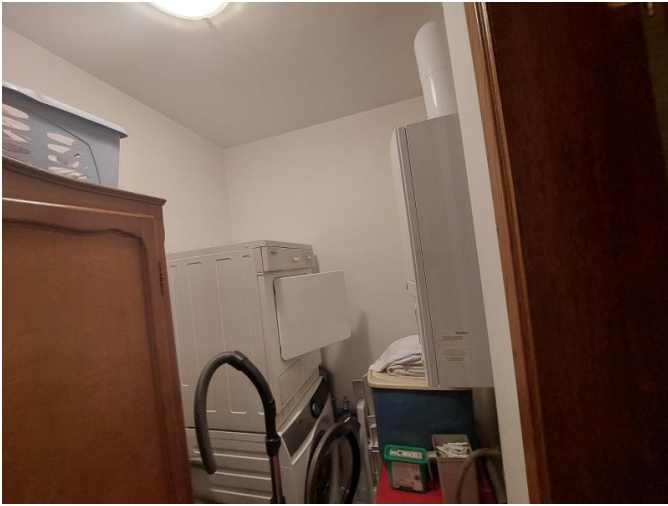
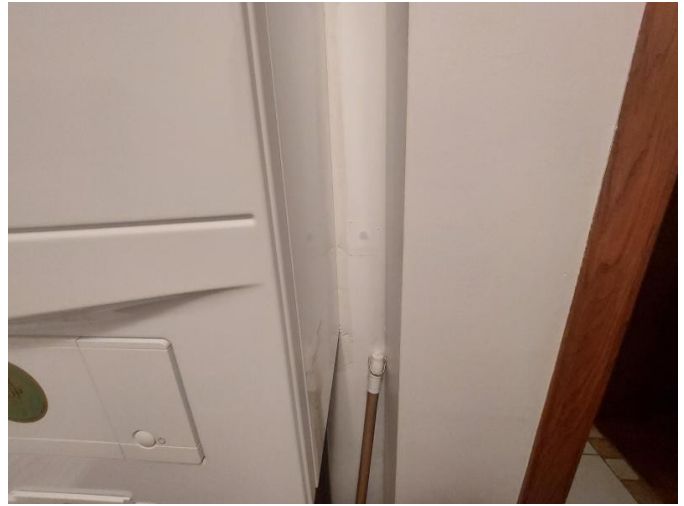
Fiche 4: Pleisterwerk muur

Geen asbest

#	Type	Referentie	Resultaat
4.1	Mengmonster	ID 1	Geen asbest

Beschrijving	Pleisterwerk muur
Omgeving	Binnen
Primaire drager	Binnenwand
Bindmiddel van materiaal	Gips - kalk

Gebondenheid op basis van bindmiddel	Niet-hechtgebonden
Hoeveelheid (oppervlakte - dikte - aantal)	• 210,00 m ² - 1,00 cm - 1 stuk
Totaal volume	2,10 m ³
Identificatiemethode	Vaststelling met monstername
Destructieve handeling voor identificatie	Nee
Opmerking	De bemonstering is gebeurd in beide bergingen.
