### Schémas unifilaire rue de Namur 150 C / Nivelles 1400

Verslag van onderzoek:

Rapport de contrôle:

Plaats van het onderzoek: Rue de Namur 150C  
Lieu du contrôle:  
Eigenaar: Remond  
Propriétaire:  
Installateur: Nathalie Spil  
Adresse:  
Date van het onderzoek: 14/3/2016  
BTW / TVA: —  
Inspecteur: BEZUWINGS V  
Ik / C.I.: —  
Onderzoek / Contrôle:  Woning / maison  Apartm. 0 POC

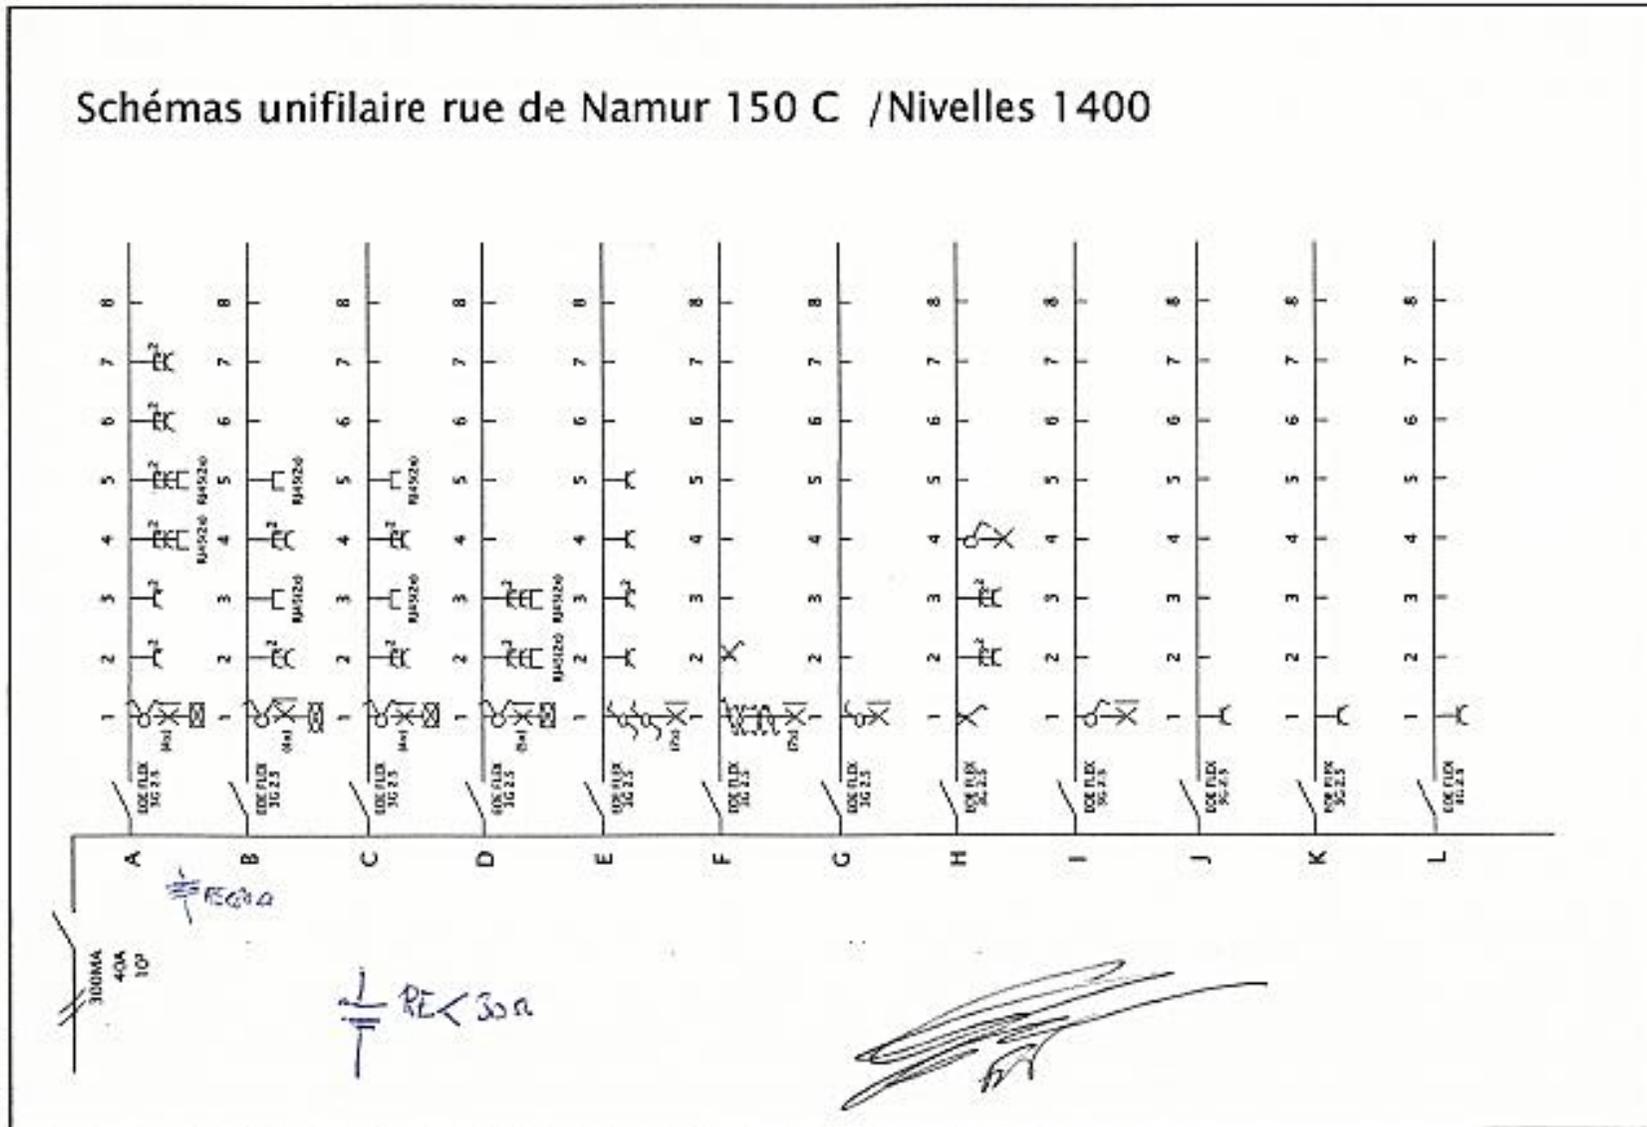
<b>A</b> /LOCATION 1	<b>H</b> /LOCAL TECHNIQUE
<b>B</b> /LOCATION 2	<b>I</b> /ENSEIGNE
<b>C</b> /LOCATION 3	<b>J</b> /ALARME
<b>D</b> /LOCATION 4	<b>K</b> /CHAUDIERE
<b>E</b> /LOCATION 5	<b>L</b> /CAMERA + MODEM
<b>F</b> /SALLE D'ATTENTE, HALL	<b>M</b> /VMC
<b>G</b> /WC	<b>N</b> /LOCATION 5 BIS
	<b>O</b> /DOUCHE
