ELEKTRISCHE INSTALLATIES OP LAAGSPANNING EN OP ZEER LAGE SPANNING (Boek 1 - KB 08/09/2019)

Plaats controle: Luikersteenweg 164, 3700 TONGEREN
EAN-code installatie: 541 449 206 003 325 291
Tarief teller(s): Slimme (digitale) meter
Nummer teller(s): 1SAG3100583586
Index teller(s): 1858 / 2021
Type installatie: Wooneenheid
Private HS-cabine: Neen
DNB: Fluvius
Type lokaal: Open woning

Type controle: Controlebezoek (6.5)
Datum uitvoering: Vóór 01/10/1981 Na 01/10/1981 en vóór 01/06/2020 Na 01/06/2020
Nota's: Zie rubriek "VASTSTELLINGEN - Opmerkingen"
Afwijkingen (Deel 8): Toegepast
Herkeuring op verslag: /

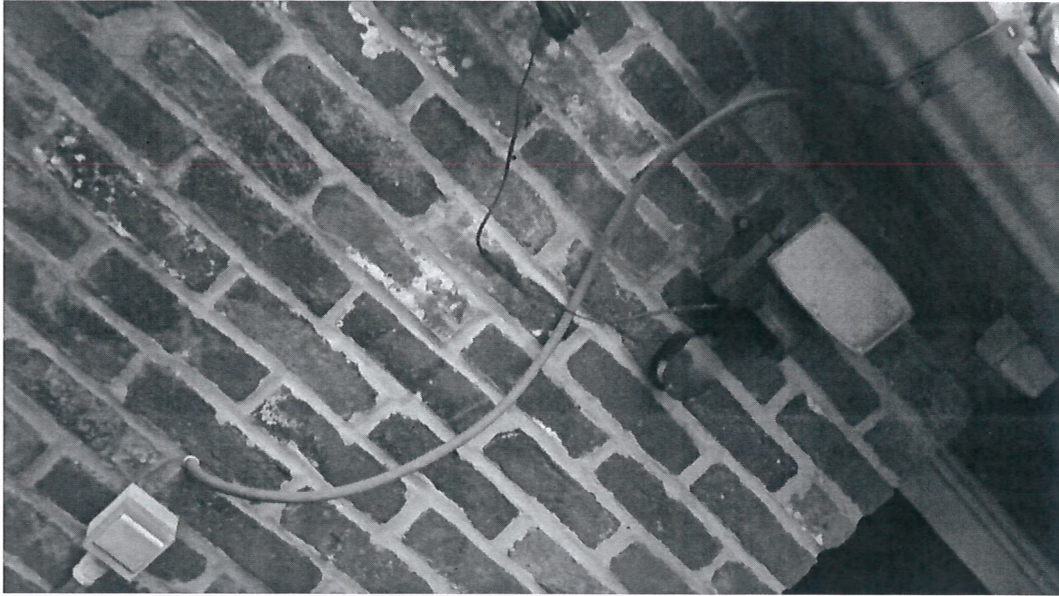
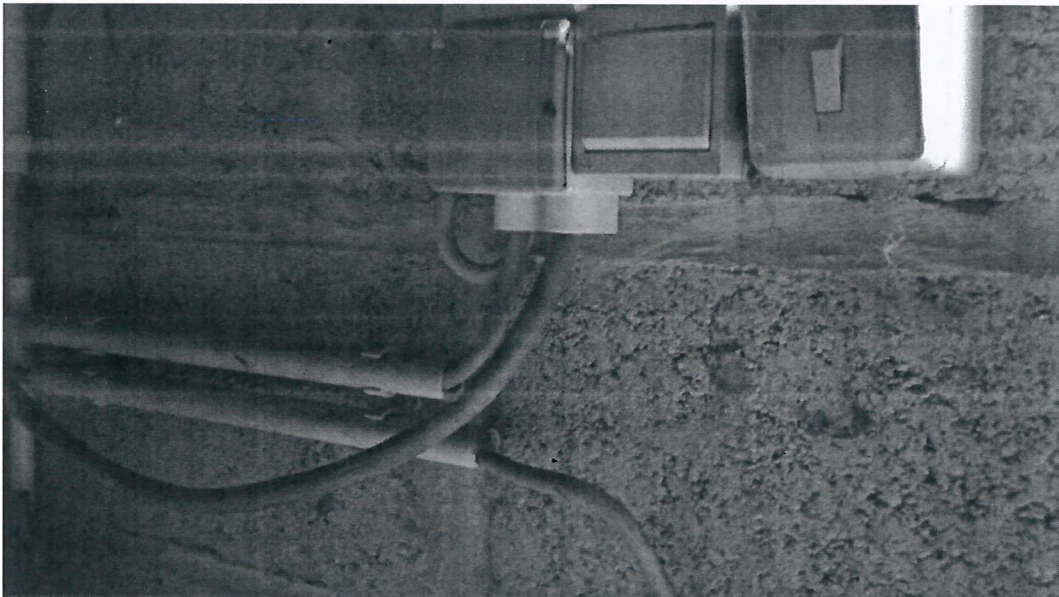
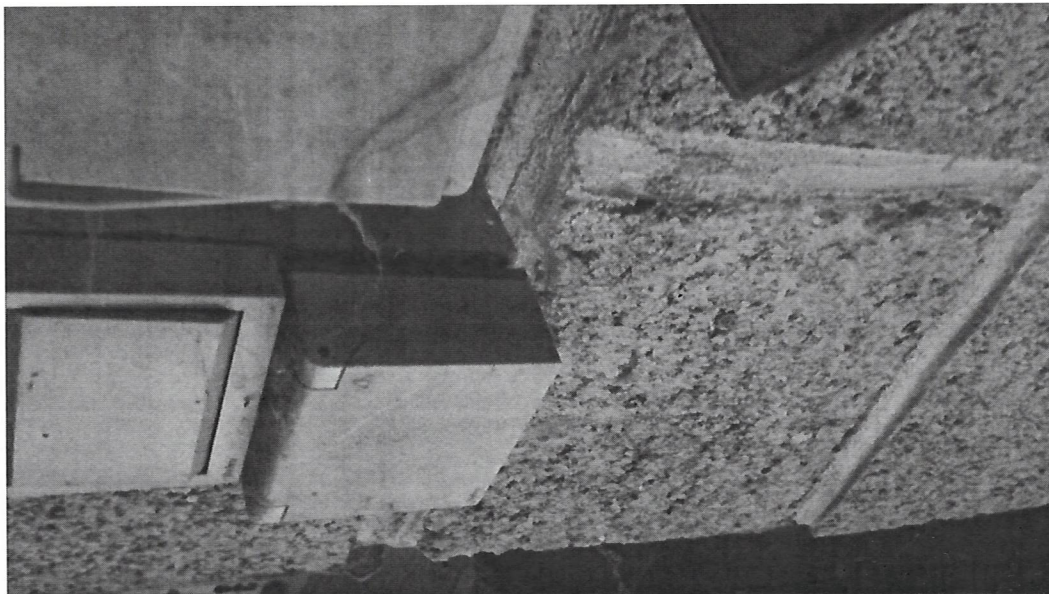
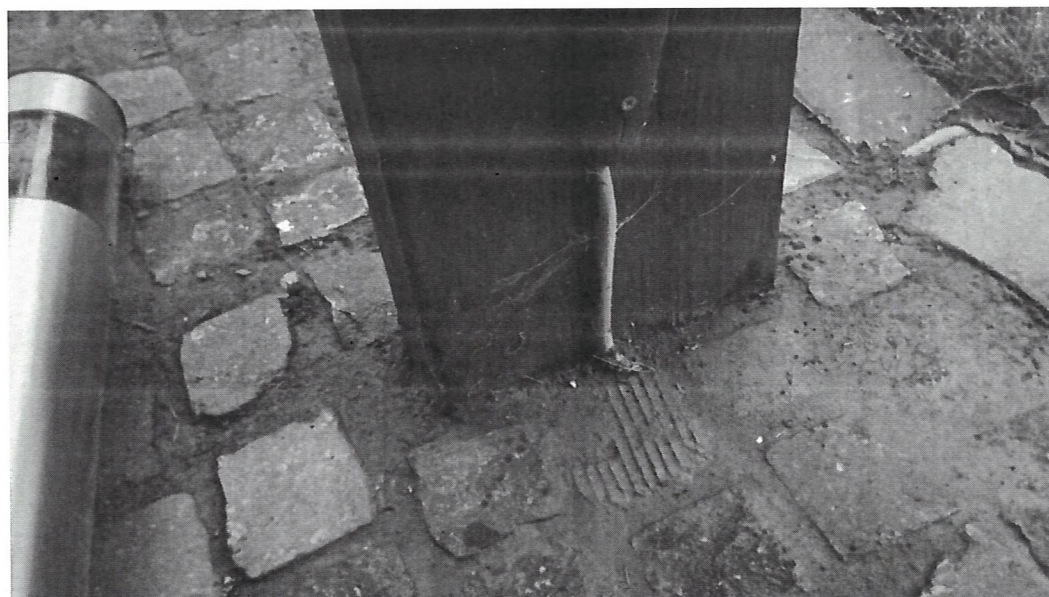
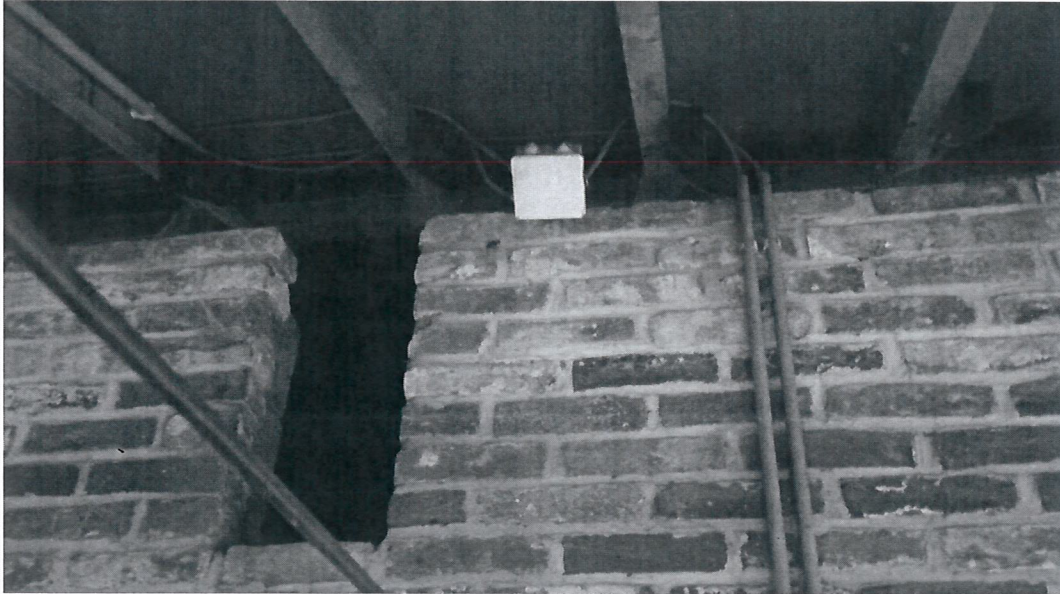
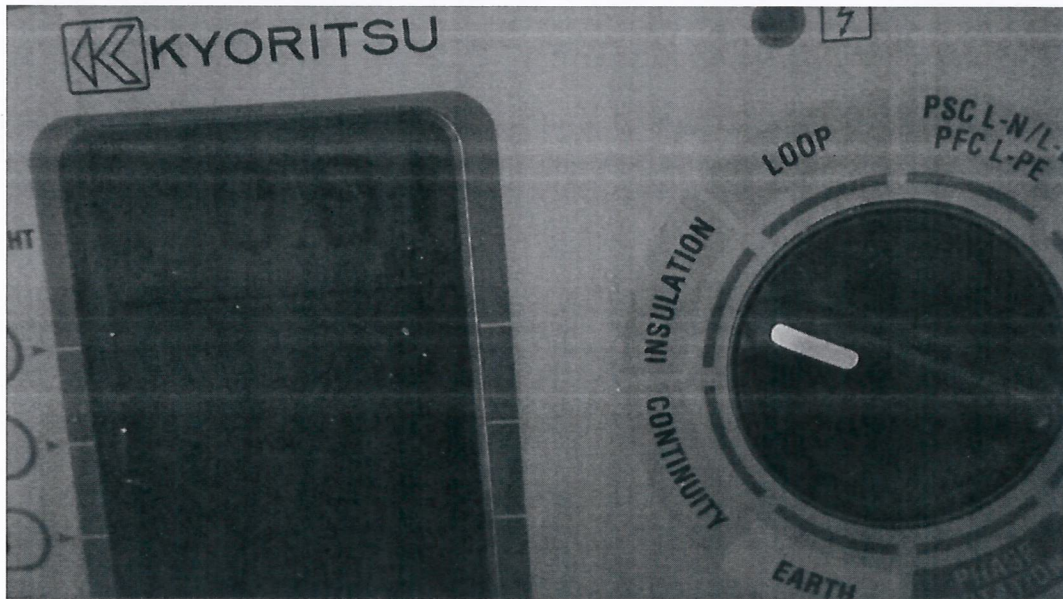
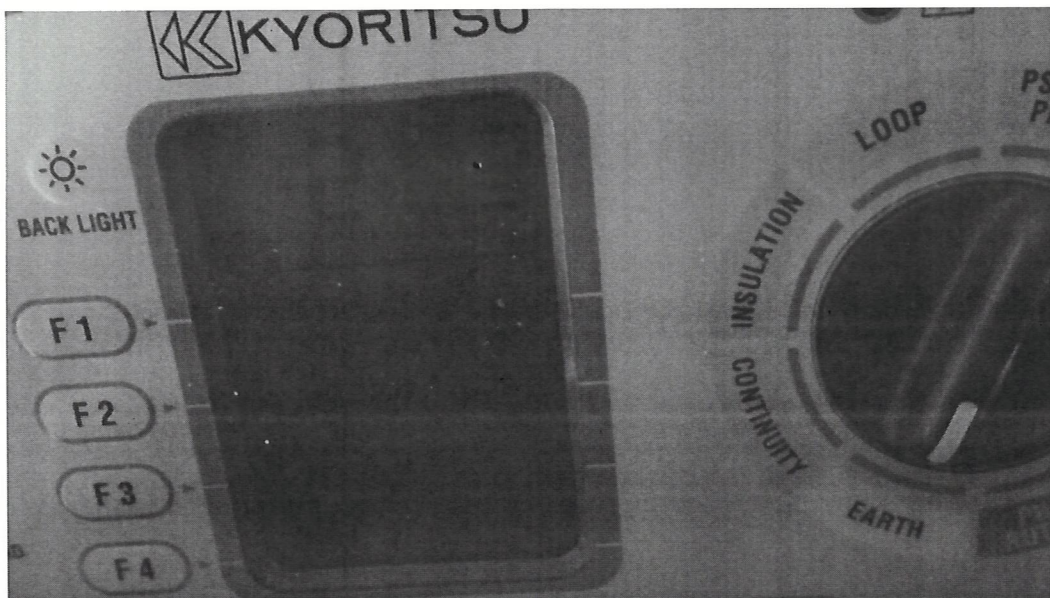
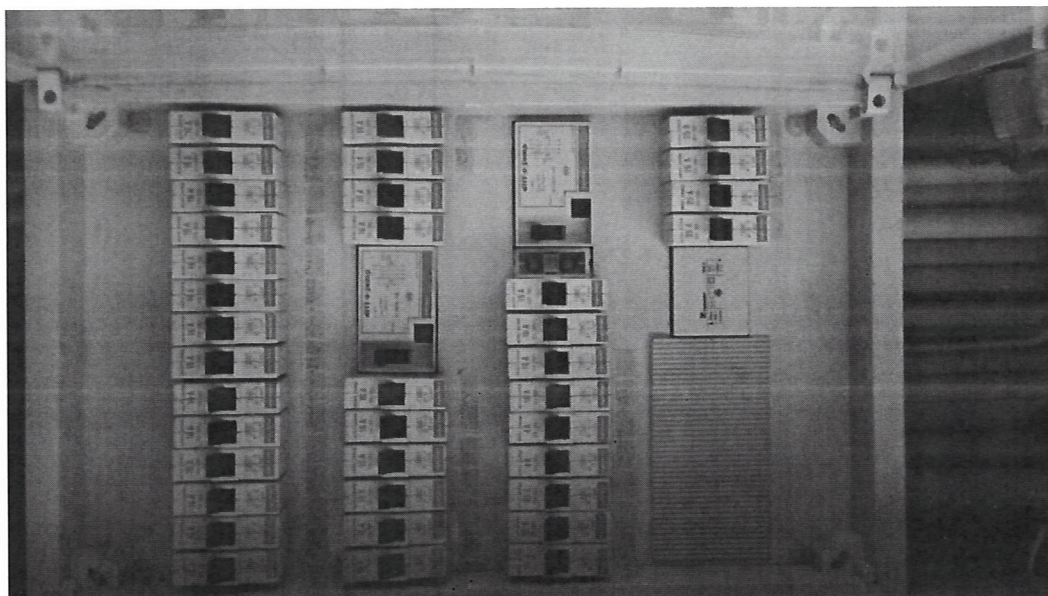
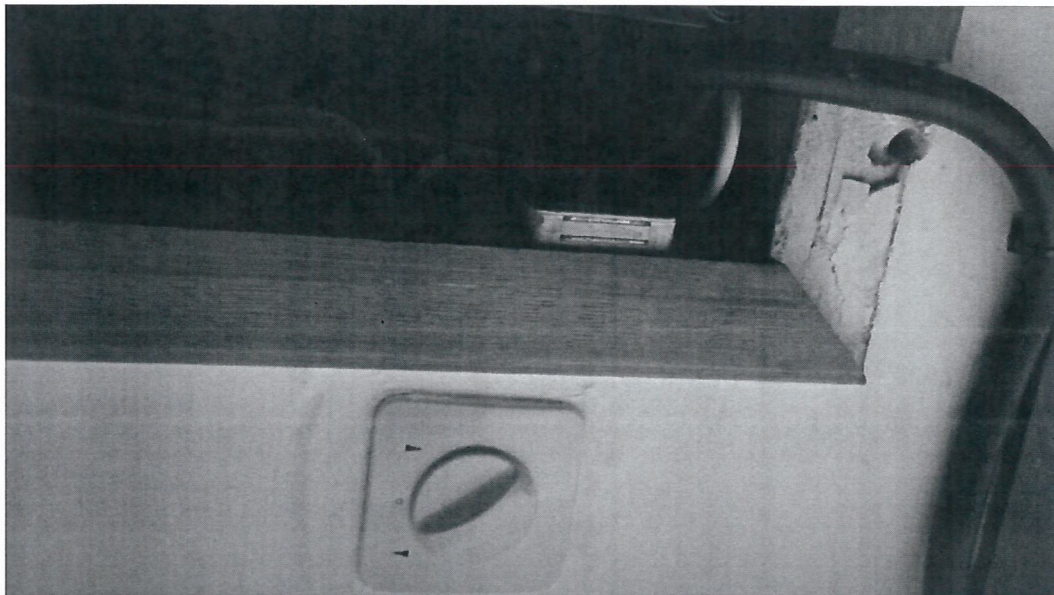
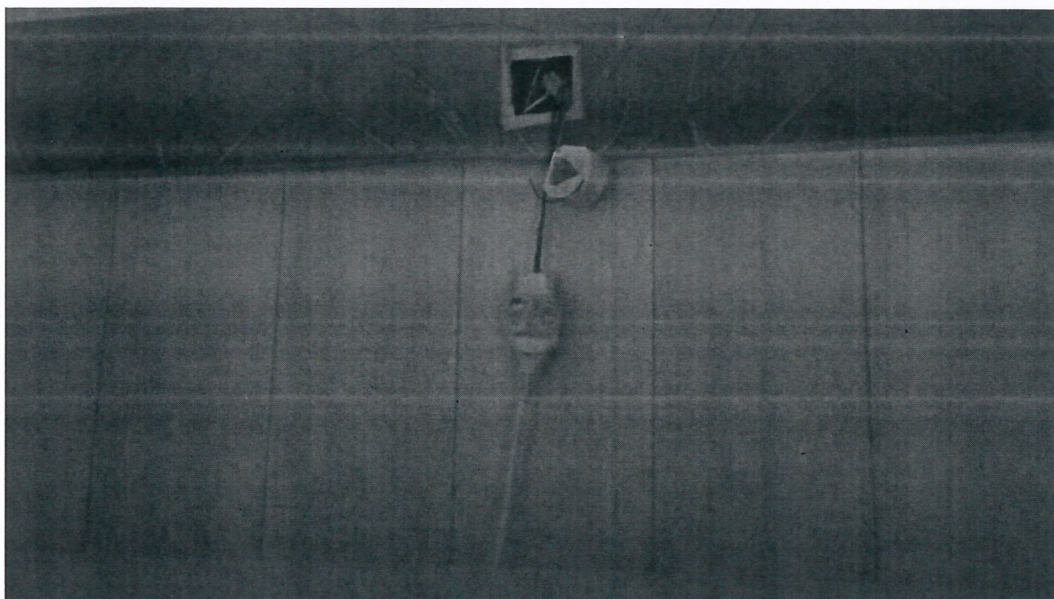
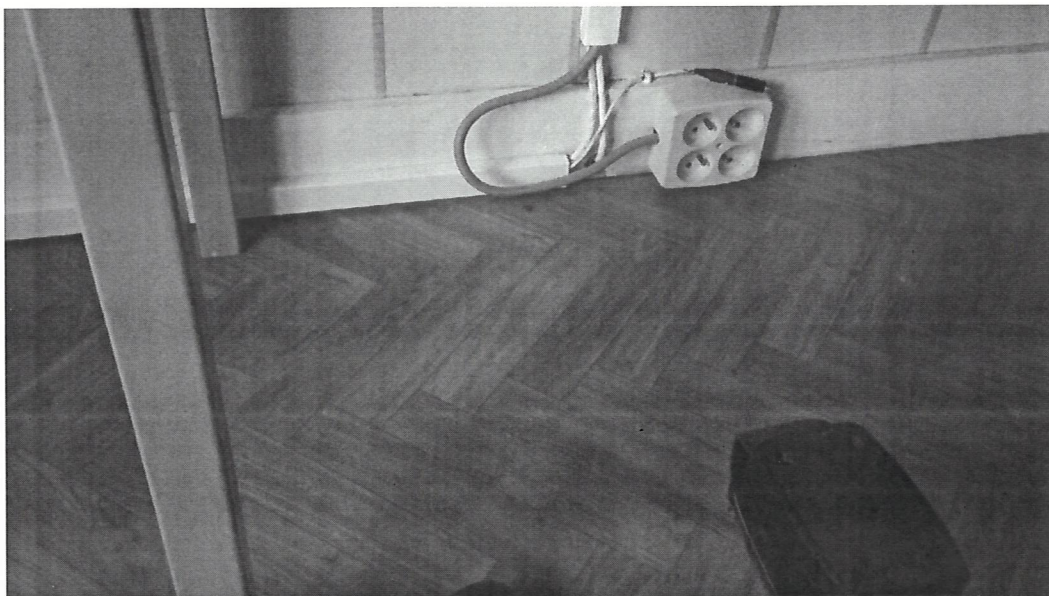
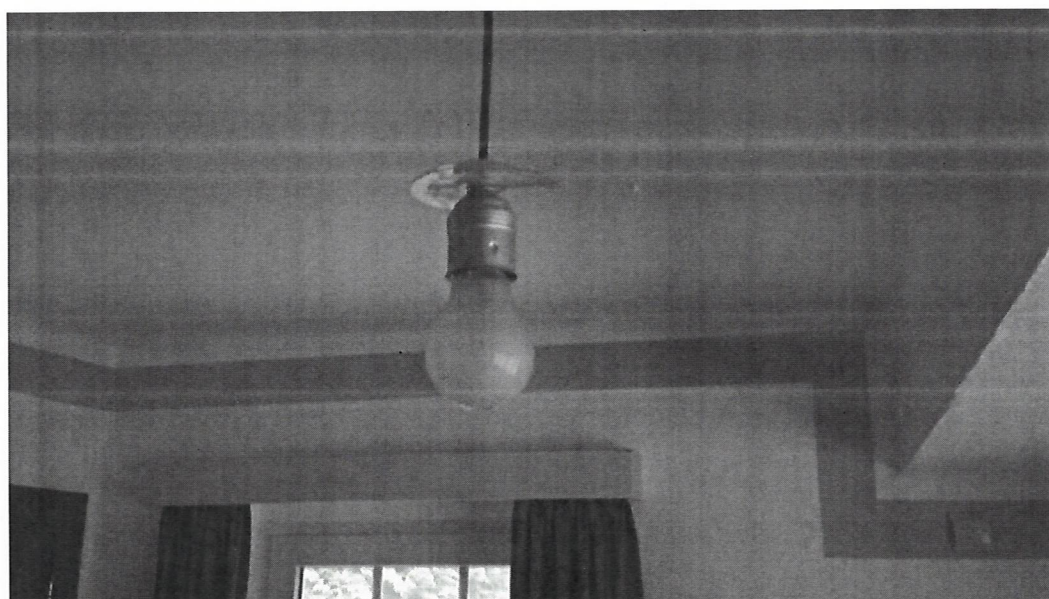
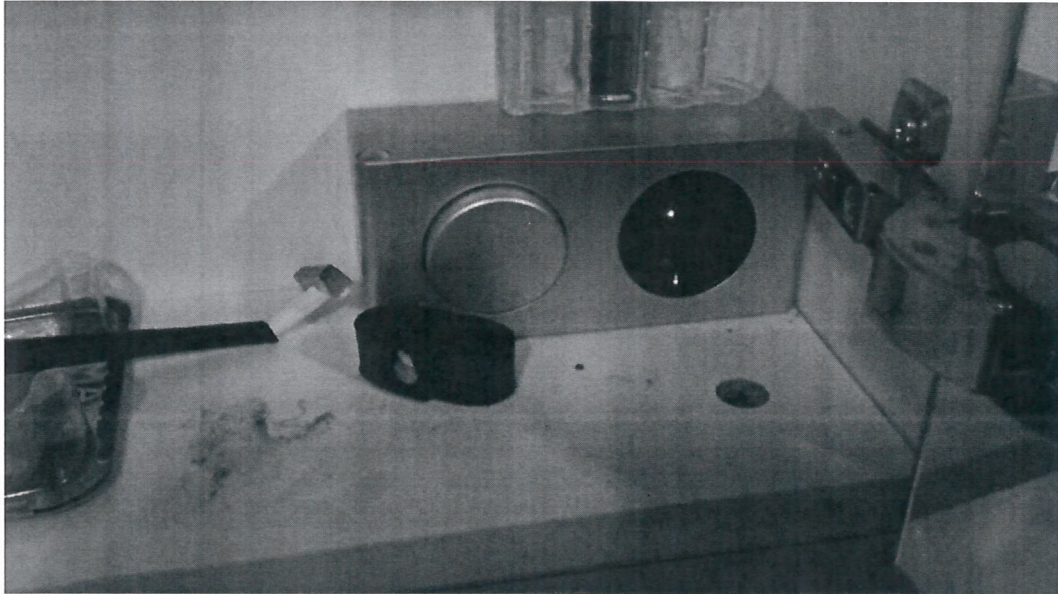
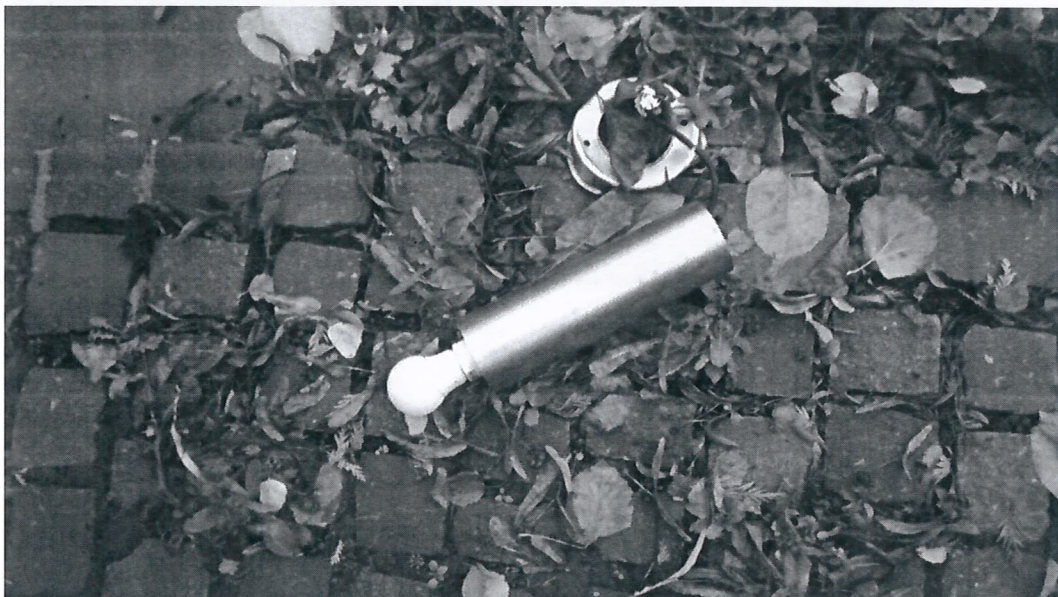
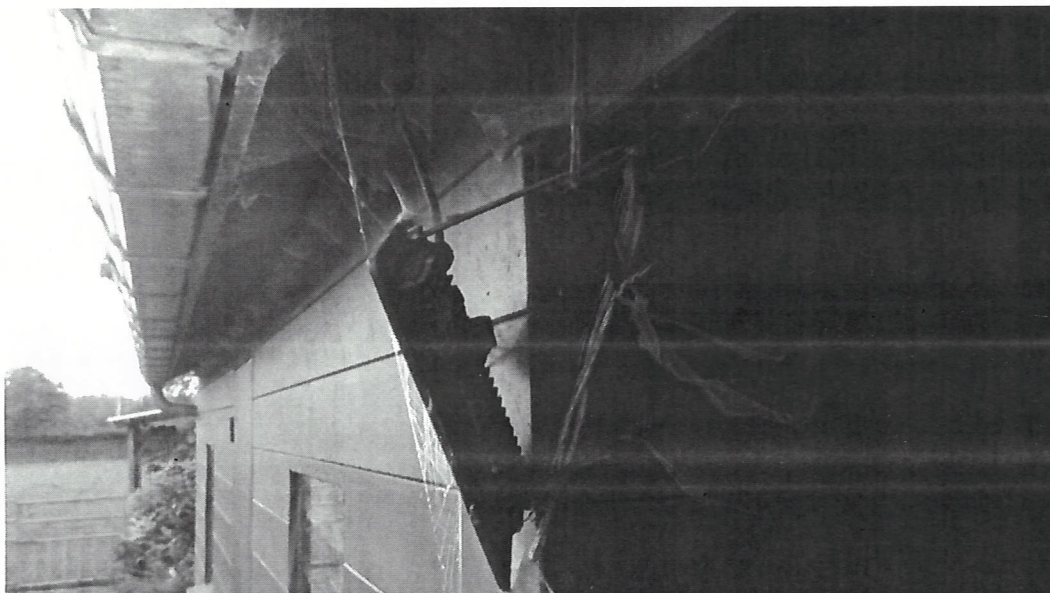
- 7.02. - De regels van goed vakmanschap moeten algemeen toegepast worden. (Boek 1, Onderafdeling 1.4.1.2)
Uitleg: VERLICHTING BUITEN ZIE FOTO'S
- 7.04. - De schakelaars, contactdozen of aftakdozen moeten herschikt en/of opnieuw bevestigd worden volgens de regels van goed vakmanschap. (Boek 1, Onderafdeling 1.4.1.3.)
Uitleg: GARAGE + OVERDEKT TERRAS AAN GARAGE
