Asbestinventarisatetest

Luikersteenweg 164, 3700 Tongeren

Attestnummer : 20231110-000363.000

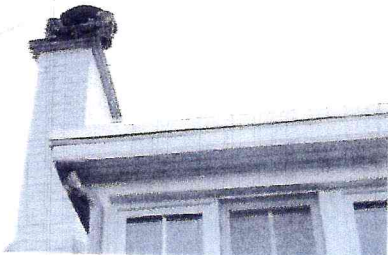
Overzichtsfoto

Detailfoto

Het asbestmateriaal valt onder de mijlpaal van 2040.

Eindbeoordeling materiaalrisico	Laag materiaalrisico en/of verlaagde kans op vezelvrijgave
---------------------------------	--

Gebondenheid	Categorie 1: hechtgebonden in oorsprong
Asbestsoort (vezeltype)	Crocidoliet aanwezig
Asbestconcentratie	Laag (< 50%)
Afschermingsgraad van het gehele materiaal	Geheel of deels vrij aan de buitenlucht
Toestand van het materiaal	Licht beschadigd, licht verweerd. Intact materiaal type Pical – asbestboard of categorie III 'gebondenheid'

Beschrijving	Schouwhoed
Omgeving	Buiten
Primaire drager	Ruimteverwarming
Asbestmateriaal	Buis, koker, leiding, pijp, doorvoer
Bindmiddel van asbestmateriaal	Cement
Gebondenheid op basis van bindmiddel	Hecht
Hoeveelheid (lengte - omtrek - dikte - aantal)	<ul style="list-style-type: none">• 1,00 m - 30,00 cm - 1,00 cm - 1 stuk
Totaal volume	0,003 m ³
Eenvoudig bereikbaar	Ja
Bevestigingswijze	<ul style="list-style-type: none">• Geklemd• Verlijmd, ingegoten, versmeerd

Vaststelling zonder monstername

Zorgvuldig beheren

- Zorg voor een veilig beheer. Vermijd het beschadigen van het asbestmateriaal. Controleer de toestand jaarlijks op wijzigingen.

- Eenvoudige handelingen: mag via doe-het-zelf of door werknemers(s) met opleidingsattest eenvoudige handelingen
In geheel verwijderen zonder te beschadigen, rondom uitbreken.
