## Rapport de contrôle d'installations électriques à basse et à très basse tension

RÉF. 143/2024/77474/01:4

DATE DU CONTRÔLE 10/09/2024 (12:30 - 14:14) AGENT VISITEUR Arnaud Bertinchamps  
ADRESSE DU CONTRÔLE Route de Namur 308 - 6224 Fleurus TYPE DE CONTRÔLE Visite de contrôle vente ancienne installation (8.4.2)

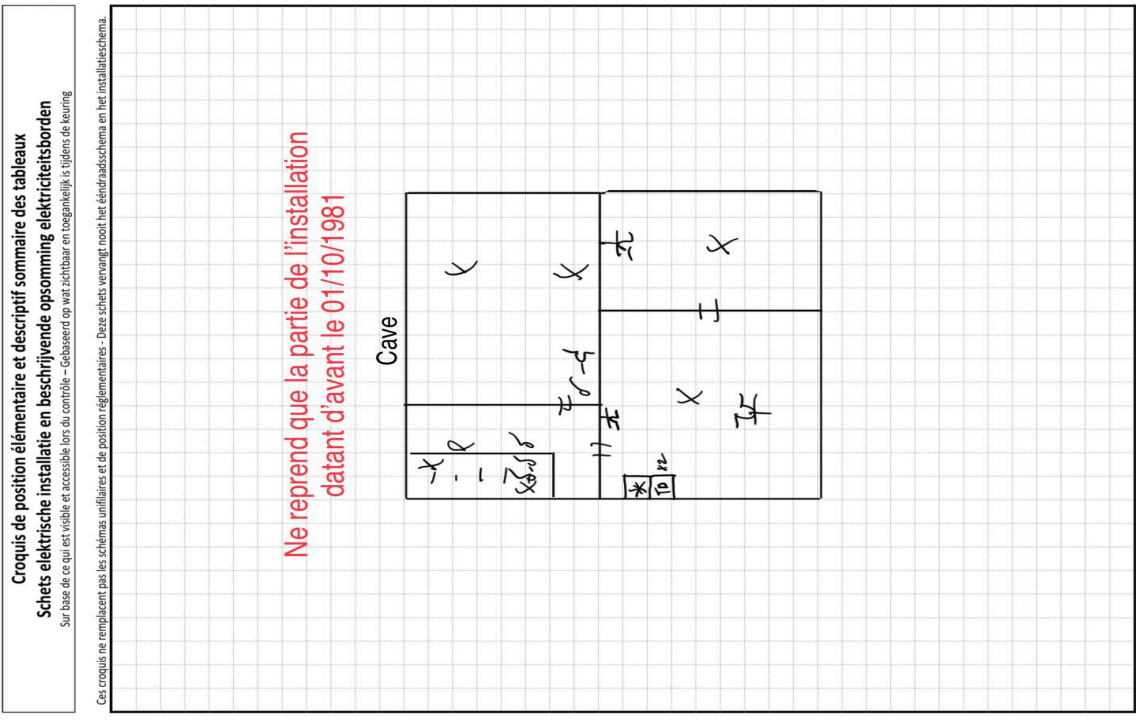
## Croquis de position élémentaire et descriptif sommaire des tableaux

sur base de ce qui est visible et accessible lors du contrôle  
Note : ces croquis ne remplacent pas les schémas unifilaires et de position réglementaires
