Asbestinventarisatetest

Van Severlaan 90/41, 1970 Wezembeek-Oppem

Attestnummer : 20231130-000437.000

Uitgegeven op : 30.11.2023

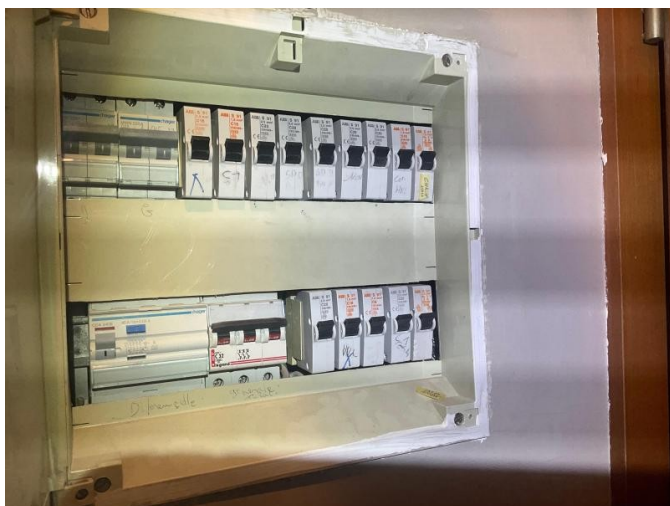
Eindbeoordeling materiaalrisico	Zeer laag materiaalrisico en/of zeer lage kans op vezelvrijgave
---------------------------------	---

Gebondenheid	Categorie 1: hechtgebonden in oorsprong
Asbestsoort (vezeltype)	Alleen chrysotiel
Asbestconcentratie	Laag (< 50%)
Afschermingsgraad van het gehele materiaal	Geheel of deels (ook) vrij aan de binnenlucht
Toestand van het materiaal	Onbeschadigd, niet verweerd

Beschrijving	Bakelieten elektrische zekeringbord
Omgeving	Binnen
Primaire drager	Communicatie en elektrische infrastructuur en uitrusting
Asbestmateriaal	Plaat, paneel, tablet - Type Bakeliet
Bindmiddel van asbestmateriaal	Kunststof of -hars
Gebondenheid op basis van bindmiddel	Hecht
Hoeveelheid (oppervlakte - dikte - aantal)	• 0,30 m ² - 0,40 cm - 1 stuk
Totaal volume	0,001 m ³
Eenvoudig bereikbaar	Ja
Bevestigingswijze	• Geschroefd
Identificatiemethode	Vaststelling zonder monsternamen

Het asbestmateriaal valt onder de mijlpaal van 2040.

- Zorg voor een veilig beheer. Vermijd het beschadigen van het asbestmateriaal. Controleer de toestand jaarlijks op wijzigingen.

- Eenvoudige handelingen: mag via doe-het-zelf of door werknemer(s) met opleidingsattest eenvoudige handelingen vermijd het breken van het materiaal bij het verwijderen

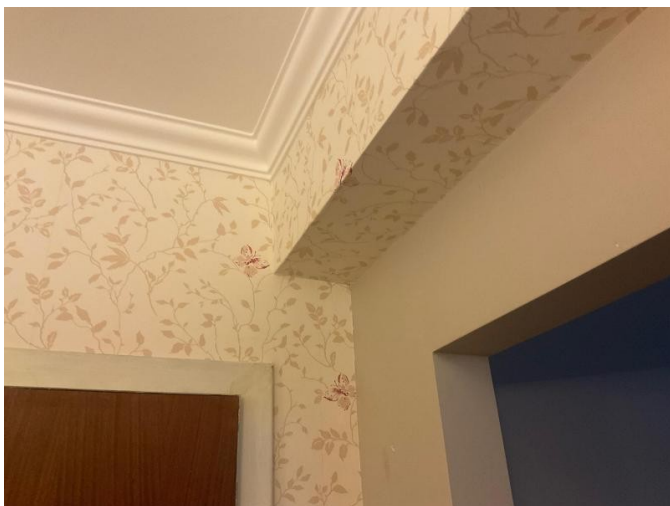
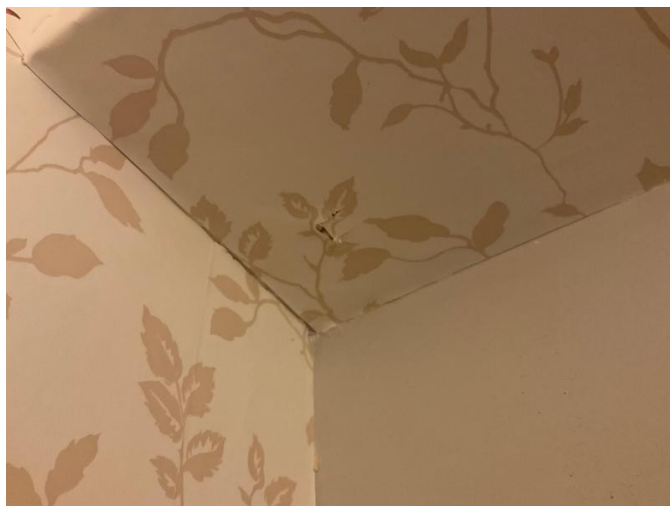
Fiche 2: Pleisterwerk plafonds

Geen asbest

#	Type	Referentie	Resultaat
2.1	Mengmonster	2348/02	Geen asbest

Beschrijving	Pleisterwerk plafonds
Omgeving	Binnen
Primaire drager	Plafond
Bindmiddel van materiaal	Gips - kalk

Gebondenheid op basis van bindmiddel	Niet-hechtgebonden
Hoeveelheid (oppervlakte - dikte - aantal)	• 143,00 m ² - 1,00 cm - 1 stuk
Totaal volume	1,43 m ³
Identificatiemethode	Vaststelling met monstername
Destructieve handeling voor identificatie	Nee

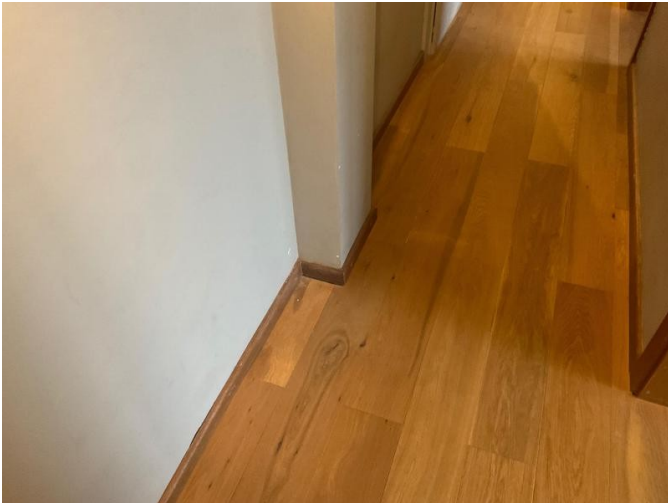
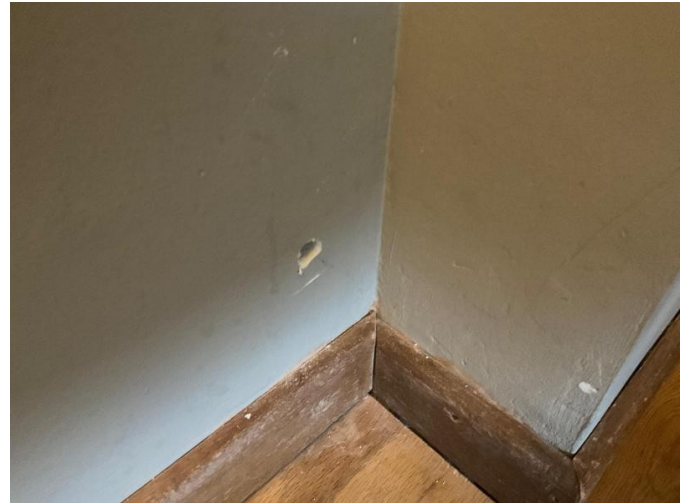
Fiche 3: Pleisterwerk muren

Geen asbest

#	Type	Referentie	Resultaat
3.1	Mengmonster	2348/01	Geen asbest

Beschrijving	Pleisterwerk muren
Omgeving	Binnen
Primaire drager	Binnenwand
Bindmiddel van materiaal	Gips - kalk

Gebondenheid op basis van bindmiddel	Niet-hechtgebonden
Hoeveelheid (oppervlakte - dikte - aantal)	• 500,00 m ² - 1,00 cm - 1 stuk
Totaal volume	5,00 m ³
Identificatiemethode	Vaststelling met monstername
Destructieve handeling voor identificatie	Nee
