# Dossier Technique Immobilier

Numéro de dossier : 25/IMO/0377  
Date du repérage : 10/02/2025

Adresse : ..... **4 rue du courtil raimbeaux**

Commune : ..... **08380 SIGNY LE PETIT**

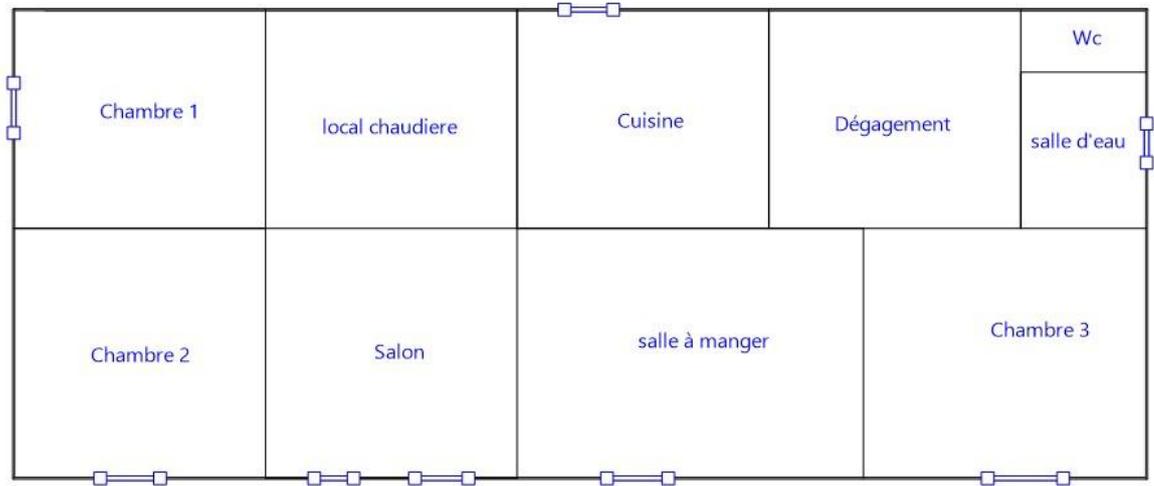
## CROQUIS MAISON

**Planche (croquis) de repérage technique effectué par le cabinet : ARDENNES DIAG, auteur : HUBERT STEPHANE  
Dossier n° 25/IMO/0377 du 10/02/2025  
Adresse du bien : 4 rue du courtil raimbeaux 08380 SIGNY LE PETIT**

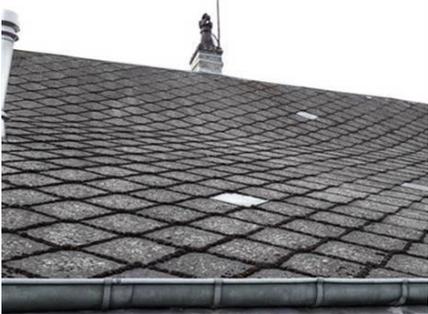
<p>Photo n°A001                  Localisation : Maison toiture                  Ouvrage : Toitures                  Partie d'ouvrage : Ardoises (fibres-ciment)                  Description : Ardoises (fibres-ciment)                  Localisation sur croquis : MP001</p>

Maison toiture	<p>Identifiant: MP001                      Description: Ardoises (fibres-ciment)                      Composant de la construction: Toitures                      Partie à sonder: Ardoises (fibres-ciment)                      Liste selon annexe.13-9 du CSP: B                      Localisation sur croquis: MP001</p>	<p>Présence d'amiante (Sur jugement de l'opérateur)</p>	<p>Matériau non dégradé</p> <p><b>Résultat</b> EP**</p> <p><b>Préconisation :</b> Il est recommandé de réaliser une évaluation périodique.</p> <p><b>Recommandation :</b> Voir les Mesures d'ordre général – Obligations réglementaires</p>

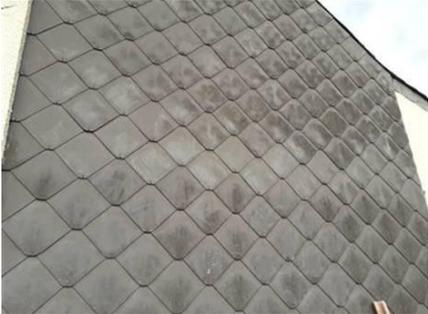
<p>Photo n°A002                  Localisation : Maison bardage                  Ouvrage : Bardages et façades légères                  Partie d'ouvrage : Ardoises (fibres-ciment)                  Description : Ardoises (fibres-ciment)                  Localisation sur croquis : MP002</p>

Localisation	Identifiant + Description	Conclusion (justification)	Etat de conservation** et préconisations*	Photo
Maison bardage	<p>Identifiant: MP002                      Description: Ardoises (fibres-ciment)                      Composant de la construction: Bardages et façades légères                      Partie à sonder: Ardoises (fibres-ciment)                      Liste selon annexe.13-9 du CSP: B                      Localisation sur croquis: MP002</p>	<p>Présence d'amiante (Sur jugement de l'opérateur)</p>	<p>Matériau dégradé (étendue ponctuelle)</p> <p><b>Résultat</b> EP**</p> <p><b>Préconisation :</b> Il est recommandé de réaliser une évaluation périodique.</p> <p><b>Recommandation :</b> Voir les Mesures d'ordre général – Obligations réglementaires</p>

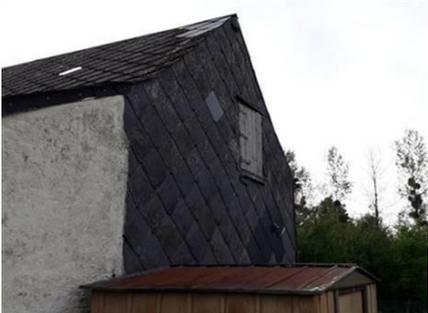
<p>Photo n°A003                  Localisation : Maison bardage                  Ouvrage : Bardages et façades légères                  Partie d'ouvrage : Ardoises (fibres-ciment)                  Description : Ardoises (fibres-ciment)                  Localisation sur croquis : MP003</p>

**Dossier n° 25/IMO/0377**  
**Date de l'évaluation : 10/02/2025**  
**Bâtiment / local ou zone homogène : Maison bardage**  
**Identifiant Matériau : MP003**  
**Matériau : Ardoises (fibres-ciment)**  
**Résultat EP : Il est recommandé de réaliser une évaluation périodique.**
