Installation électriques à basse tension et à très basse tension (Livre 1 AR 8/9/2019) - Direction générale de l'énergie

📍 Lieu du contrôle: Rue Nicolas Defrêcheux 22 4040 Herstal Belgique

📄 Type de contrôle: Visite périodique (Livre 1 6.5)

CONCLUSION : NON CONFORME

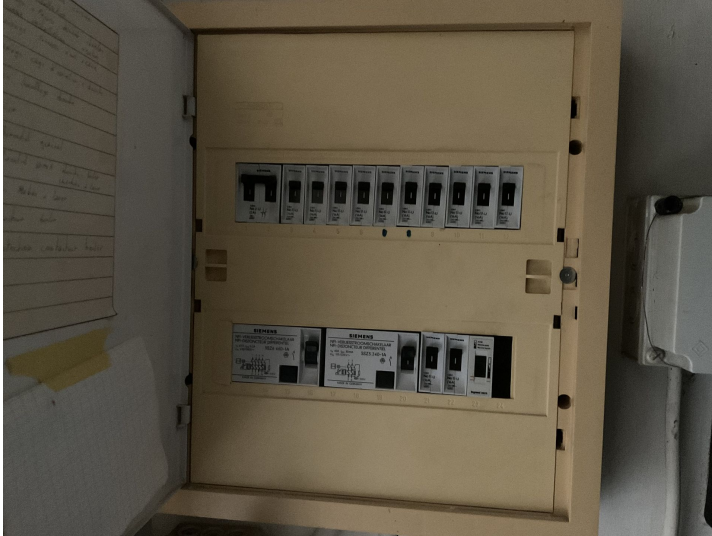
Tableau 1

Libellé	Photo
Mesure non concluante	
A reconditionner

Libellé	Photo
Manque obturateur	  A photograph of an open electrical cabinet. The cabinet is light-colored and contains several rows of electrical components, including circuit breakers and switches. The top row consists of six small, vertical components. The bottom row consists of four larger components, with the leftmost one being a Siemens circuit breaker. The cabinet door is open to the left, and the interior is visible. The door has some handwritten text on it. The cabinet is mounted on a wall.

F. Tableau électrique		
	La tension nominale doit être affichée de manière apparente en un endroit judicieusement choisi.	
	Obturer les ouvertures non utilisées du tableau ou coffret.	L1: 4.2.2.3.; 5.1.4.; 5.3.5.1.

I. Appareillage		
	Interrupteur, prise de courant ou boîte de dérivation à reconditionner et/ou refixer.
