RAPPORT DE CONTRÔLE D'UNE INSTALLATION ÉLECTRIQUE DOMESTIQUE A BT/TBT
(A.R. DU 08/09/2019 - LIVRE 1 - 4.2.3.2 - 4.2.4.3 - 5.3.5.2 - 5.4.2.1 - 5.4.3.6 - 5.4.4 - 7.1 - 7.2.5.1)

VISITE DE CONTRÔLE D'UNE INSTALLATION EXISTANTE
(A.R. DU 08/09/2019 - LIVRE 1 - 2.11.2 + 6.5)

Objet	Habitation	Maison

Date de visite : 11/09/2024

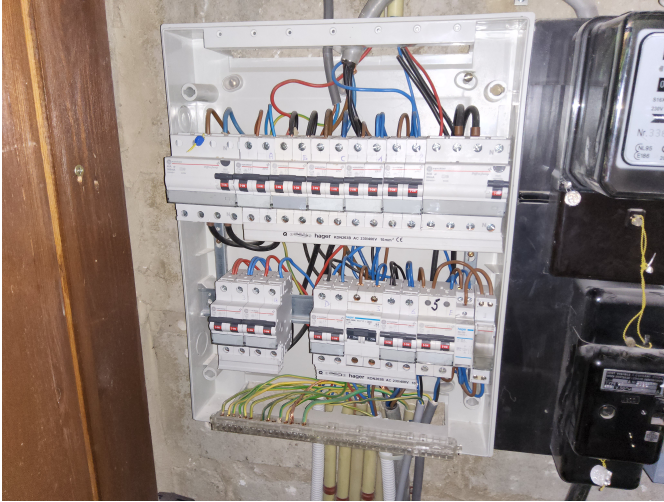
Photos annexes

Différentiel général 40A 300mA	A (16 A)	B (20 A)	C (25 A)	1 (16 A)	2 (16 A)	Différentiel 40A 30mA		
	3 (16 A)	4 (16 A)		D (16 A)	5 (20 A)	6 (16 A)	E (20 A)	Contacteur Horloge

- A Alarme
- B ~~Lave vaisselle~~ Four
- C Cuisinière
- 1 Prises sous-sol + éclairage et prise cage escalier Etage + palier + Parlophone Camera.
- 2 Prises Living
- 3 Eclairage sous-sol / hall / WC / Living / cuisine / escalier cave + prise frigo / éclairage grenier
- 4 Eclairage séjour + prises / prises sur meubles cuisine et hotte / prises coin living
- 5 Prises étage
- 6 Eclairage étage y compris prise meuble SdB
- D Lave Vaisselle
- K Boiler.
