# Asbestinventarisatetest

Koning Albert I Laan 48/3D, 1780 Wemmel

Attestnummer : 20221229-000263.000

Uitgegeven op : 29.12.2022

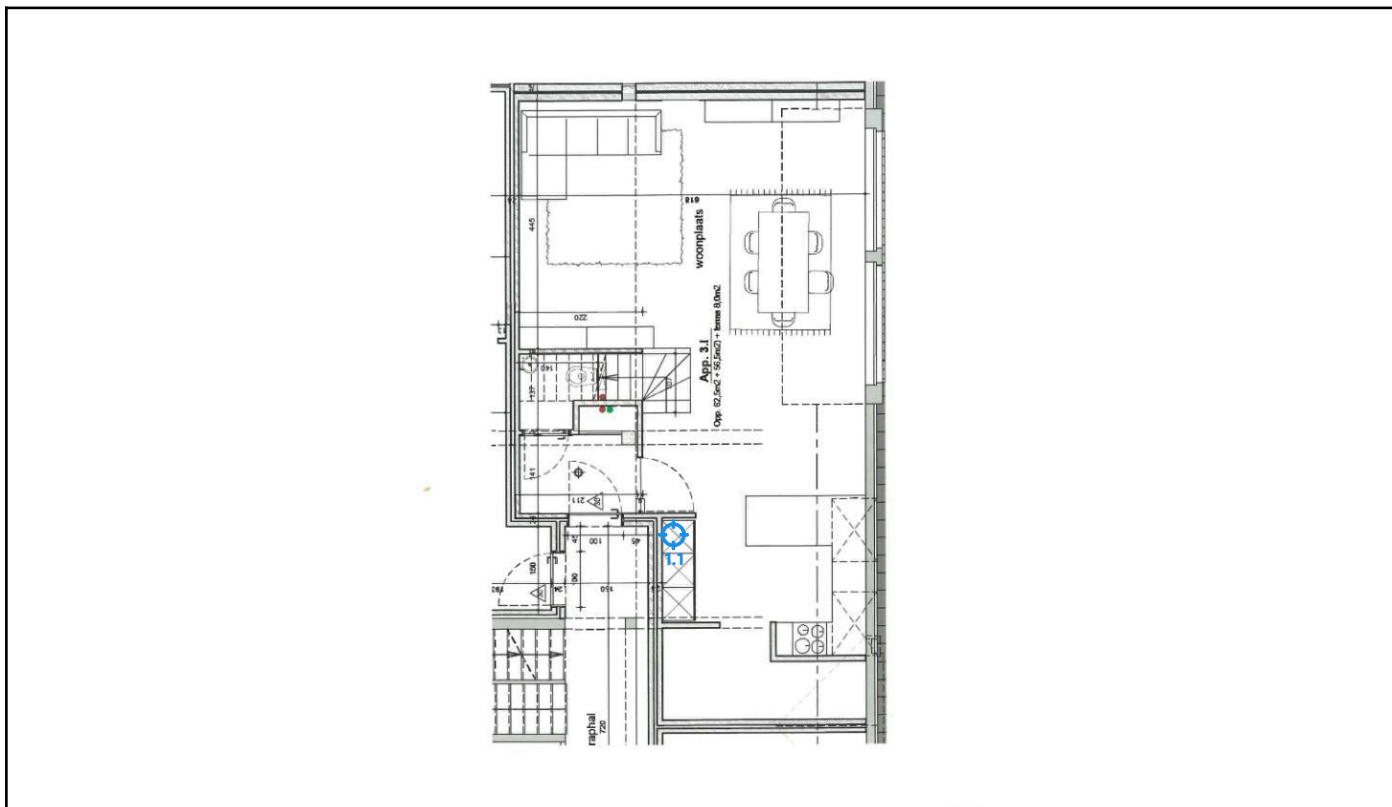
# Plan 1.1: 3de verdieping

Beschrijving	Type	Actie
1. Pleisterwerk Muren	Geen asbest	-
1.1 Code: MM01 Pleisterwerk Muren	Mengmonster	-

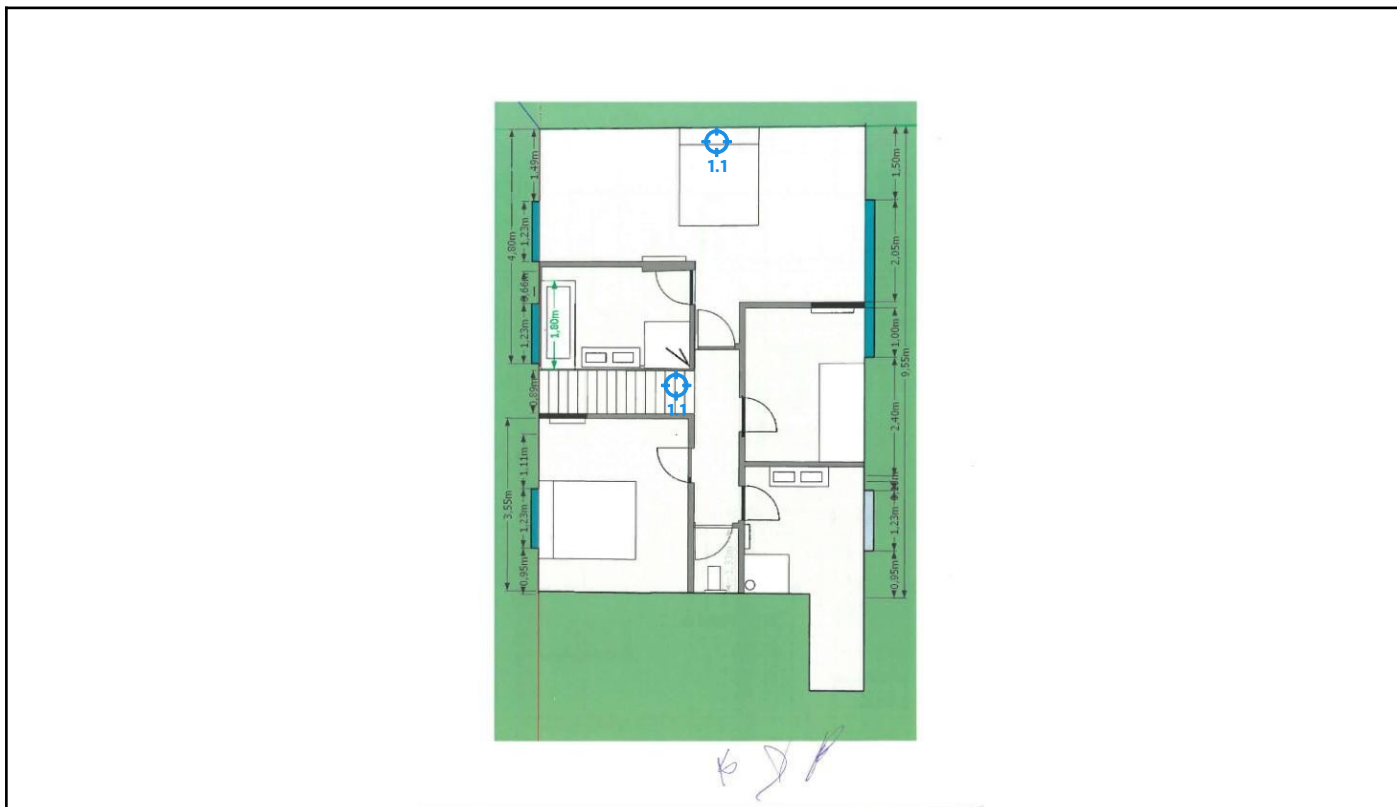
## Plan 1.2: 4de verdieping

Beschrijving	Type	Actie
1. Pleisterwerk Muren	Geen asbest	-
1.1 Code: MM01 Pleisterwerk Muren	Mengmonster	-

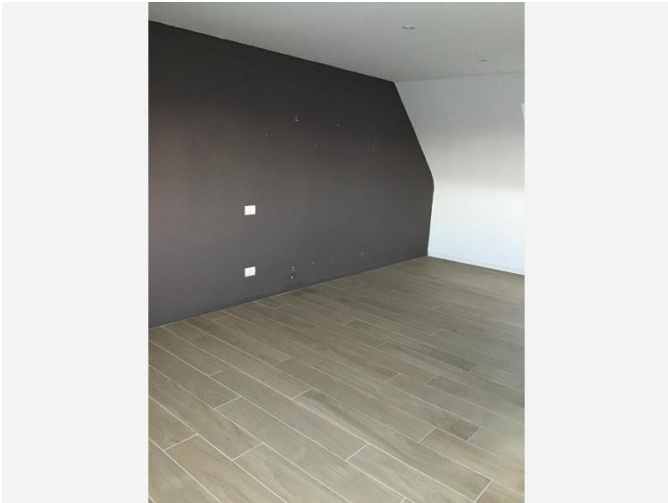
Overzichtsfoto

# Fiche 1: Pleisterwerk Muren

Geen asbest

#	Type	Referentie	Resultaat
1.1	Mengmonster	MM01 Pleisterwerk Muren	Geen asbest

Beschrijving	Pleisterwerk Muren
Omgeving	Binnen
Primaire drager	Binnenwand

<b>Bindmiddel van materiaal</b>	Gips - kalk
<b>Gebondenheid op basis van bindmiddel</b>	Niet-hechtgebonden
<b>Hoeveelheid (oppervlakte - dikte - aantal)</b>	• 1,00 m <sup>2</sup> - 1,00 cm - 1 stuk
<b>Totaal volume</b>	0,01 m <sup>3</sup>
<b>Identificatiemethode</b>	Vaststelling met monstername
<b>Destructieve handeling voor identificatie</b>	Nee
<b>Opmerking</b>	Overal valse plafonds
