# Asbestinventarisatetest

Pachthofdreef 53, 1970 Wezembeek-Oppem

Attestnummer : **20240524-000236.000**

Uitgegeven op : **24.05.2024**

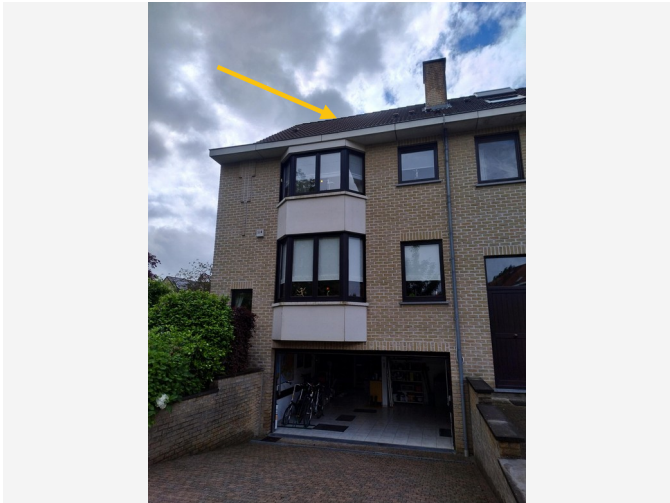
Situeringsfoto

### Permanente beperking

**Reden:** Het onderzoek kan niet uitgevoerd worden binnen de bepalingen van de Welzijnswet

**Uitleg van de asbestdeskundige:** Het onderdak kan niet bekeken worden. Enerzijds is de binnekant overal bedekt met gyproc platen, anderzijds zijn er geen zolderramen om een pan op te heffen.

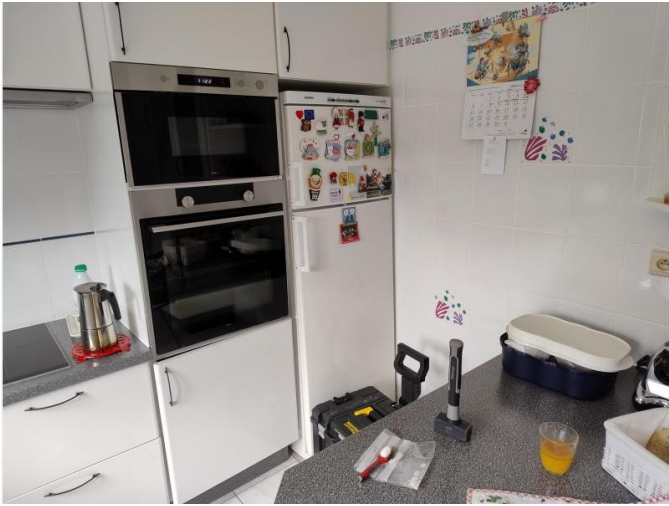
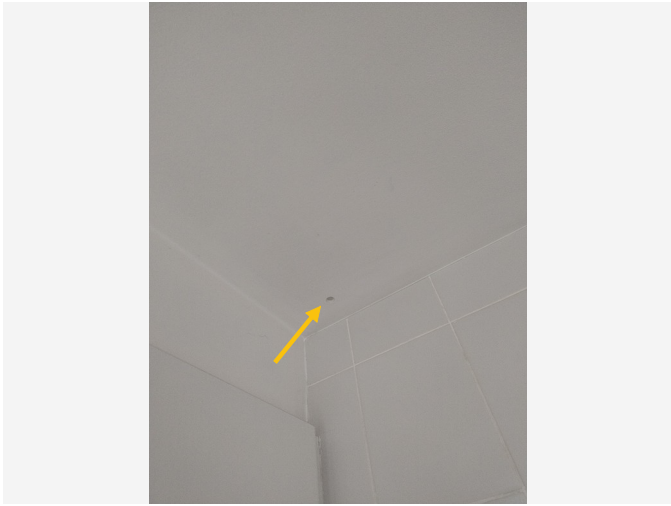
Geen asbest

| # | Type | Referentie | Resultaat |
|---|---|---|---|
| 2.1 | Mengmonster | PAWO 2 MP | Geen asbest |

| Beschrijving | Mengmonster Plafond |

| Bindmiddel van materiaal | Gips - kalk |
| Gebondenheid op basis van bindmiddel | Niet-hechtgebonden |
| Hoeveelheid (oppervlakte - dikte - aantal) | • 175,00 m <sup>2</sup> - 1,00 cm - 1 stuk |

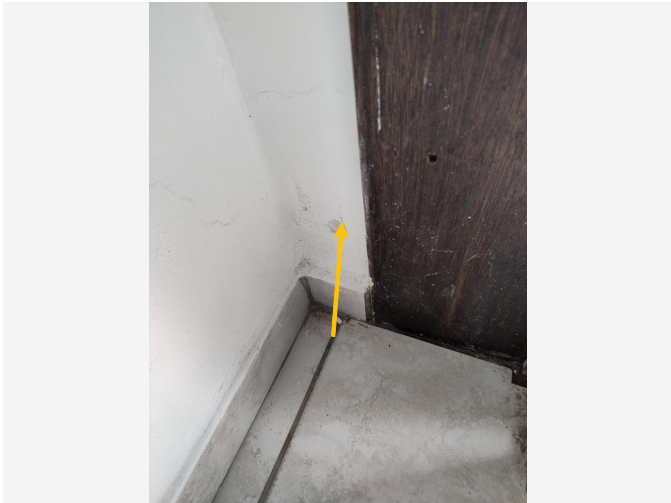
Geen asbest

| # | Type | Referentie | Resultaat |
|---|---|---|---|
| 3.1 | Mengmonster | PAWO 1 MM | Geen asbest |

| Beschrijving | Mengmonster Muren |

| Bindmiddel van materiaal | Gips - kalk |
| Gebondenheid op basis van bindmiddel | Niet-hechtgebonden |
| Hoeveelheid (oppervlakte - dikte - aantal) | <ul style="list-style-type: none"> <li>• 225,00 m<sup>2</sup> - 1,00 cm - 1 stuk</li> </ul> |
