Asbestinventarisatetest

Zavelbergweg 30, 1640 Sint-Genesius-Rode

Attestnummer : **20240826-000115.000**

Uitgegeven op : **26.08.2024**

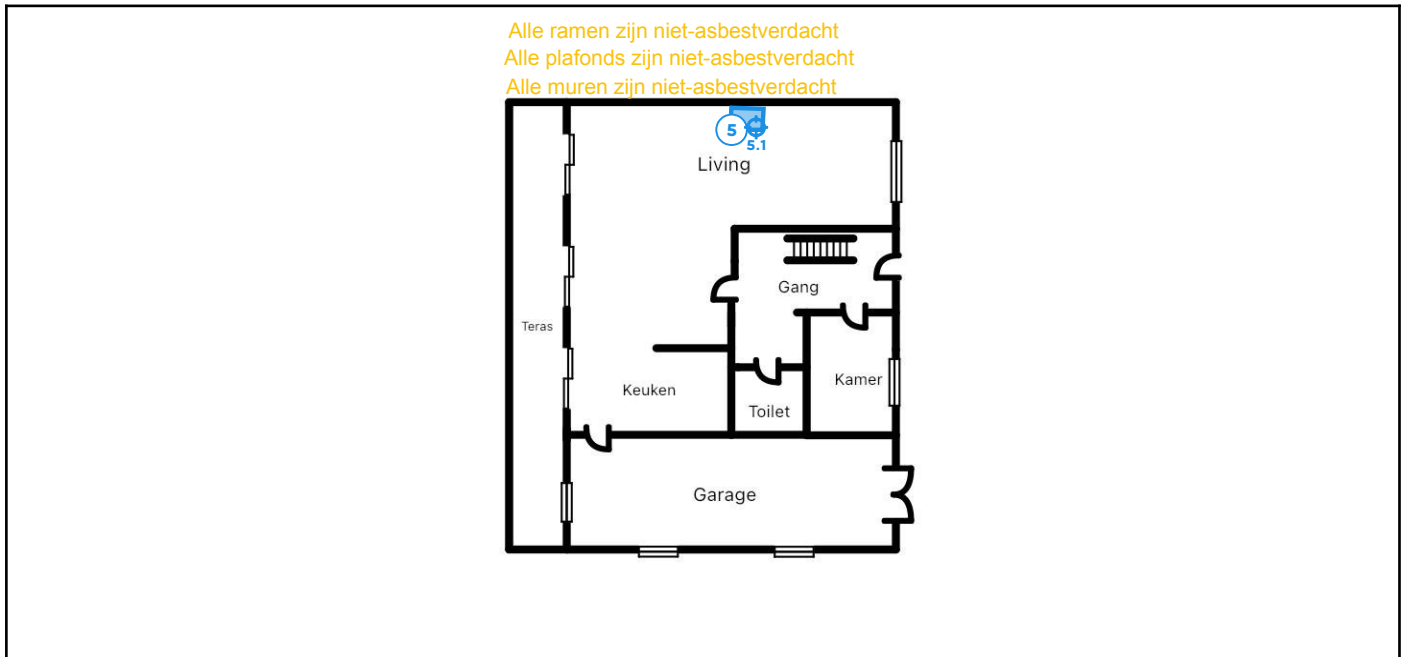
Plan 1.1: Gelijkvloers

Beschrijving	Type	Actie
2. Plafonds bestaande uit houten planken	Advies	-
3. Ramen (niet-asbestverdacht)	Advies	-
4. Muren bestaande uit houten planken	Advies	-
5. Kachelkoord	Geen asbest	-
5.1 Code: Zavelbergweg-M001	Puntmonster	-

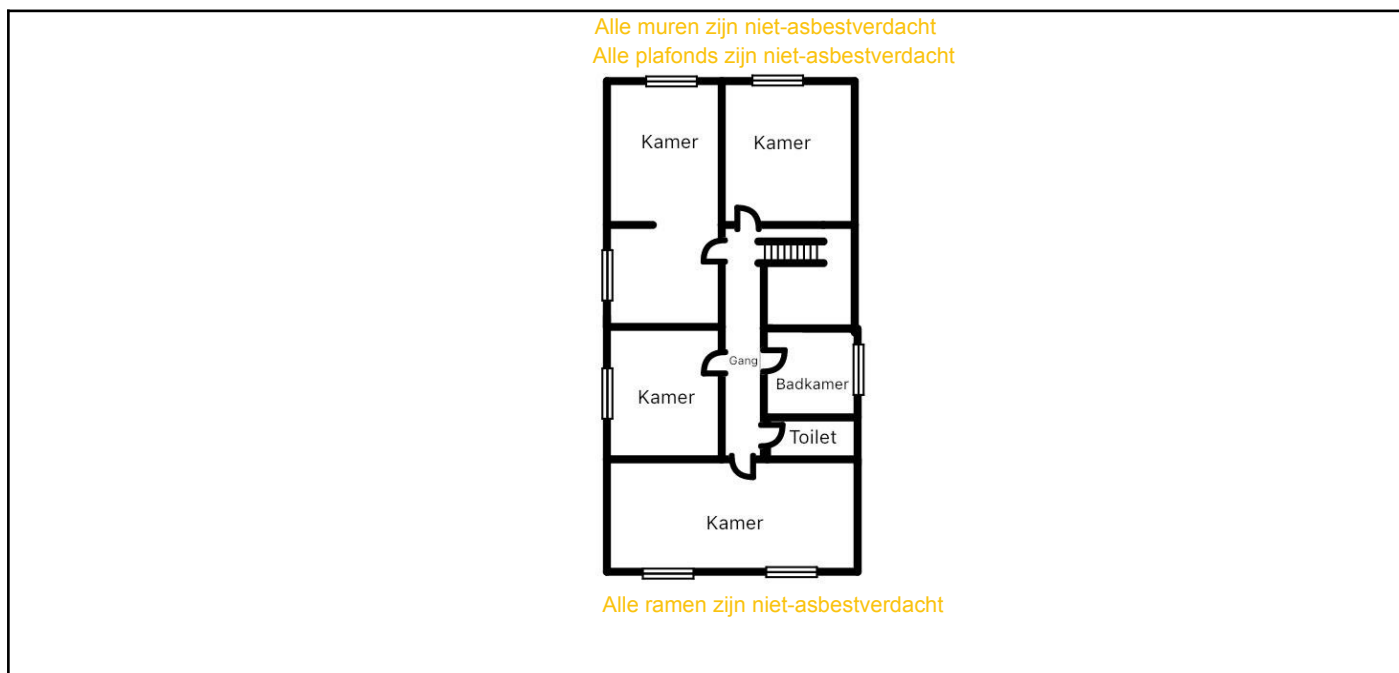
Plan 1.2: Eerste verdieping

Beschrijving	Type	Actie
2. Plafonds bestaande uit houten planken	Advies	-
3. Ramen (niet-asbestverdacht)	Advies	-
4. Muren bestaande uit houten planken	Advies	-

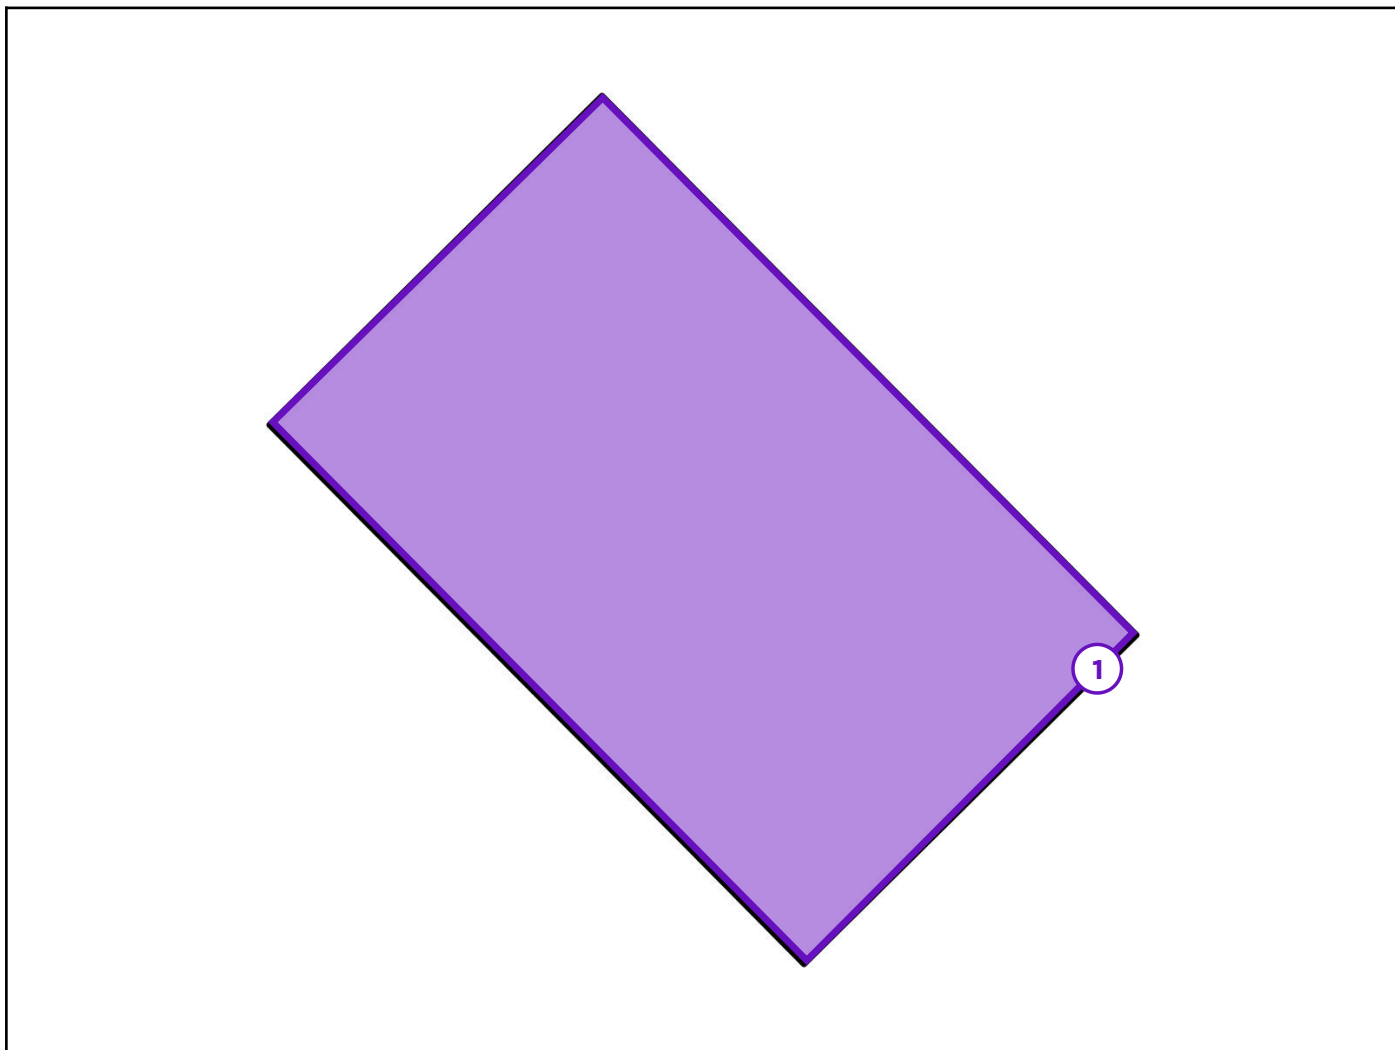
Plan 1.3: Kruipruimte

Beschrijving	Type	Actie
1. Kruipkelder	Beperking	-

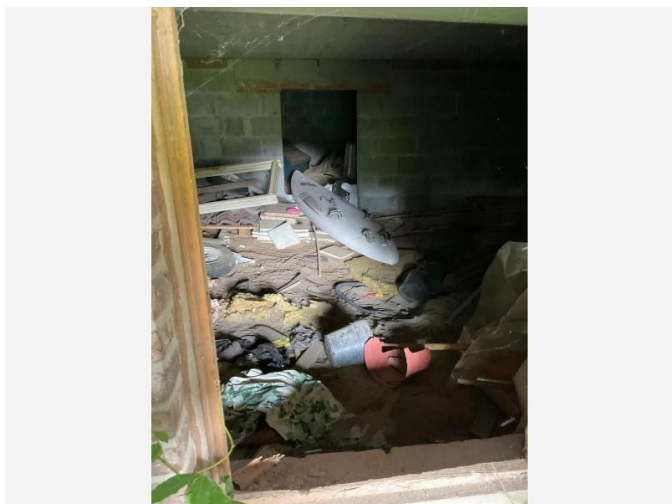
Situeringfoto

Tijdelijke beperking

Reden: Hoogte minder dan 1,5 meter

Uitleg van de asbestdeskundige: Ruimtes met een hoogte lager dan 1,5 meter hoeven in het kader van een asbestattest voor verkoop of schenking niet onderzocht te worden.

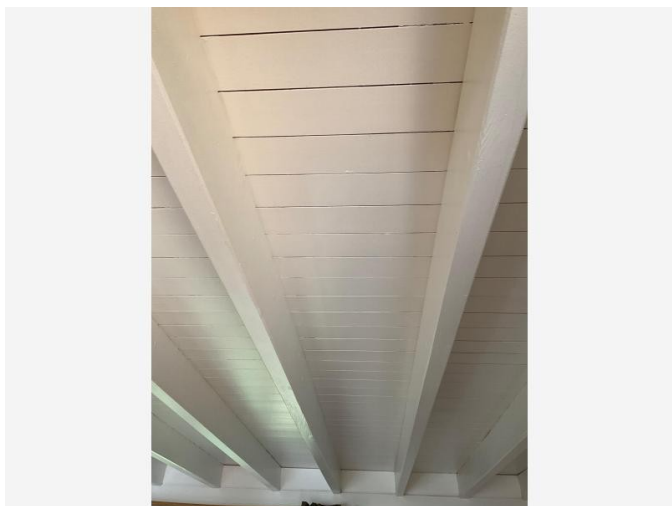
Vrije foto

De plafonds werden afgewerkt met niet-asbestverdachte houten planken die inspectie van de bedekte structuur (opbouw, pleisterwerk) verhinderen.

Identificatiemethode	Redelijk vermoeden
Primaire drager	Plafond

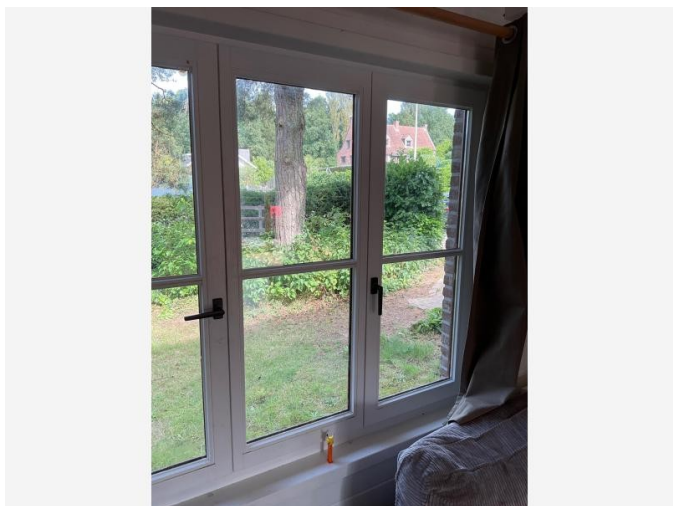
Vrije foto

Tijdens de inspectie is visueel vastgesteld dat ramen vernieuwd zijn en/of compleet gerenoveerd zijn. Mastiek werd opnieuw aangebracht in silicone, niet-asbestverdacht.

Identificatiemethode	Vaststelling & expertise (niet-asbestverdacht)
----------------------	------------------------------------------------

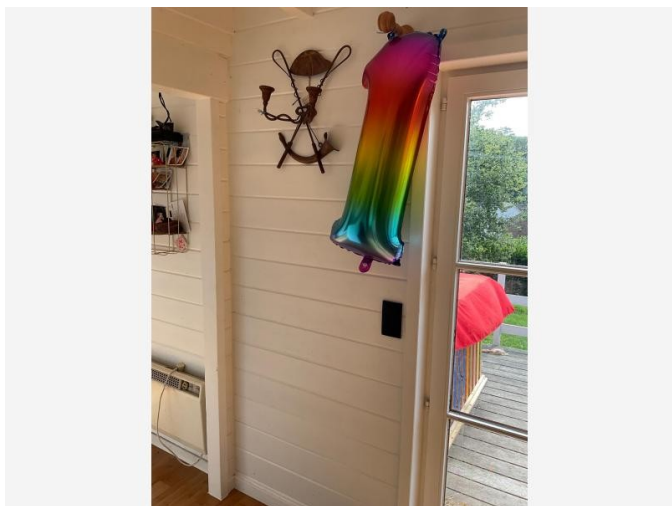
Vrije foto

Muren werden afgewerkt met niet-asbestverdachte houten planken die inspectie van de bedekte structuur (opbouw, pleisterwerk) verhinderen.

Identificatiemethode	Redelijk vermoeden
Primaire drager	Binnenwand

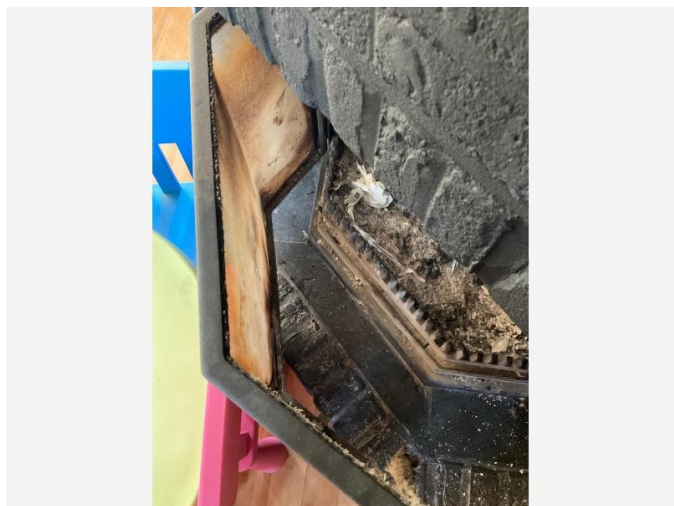
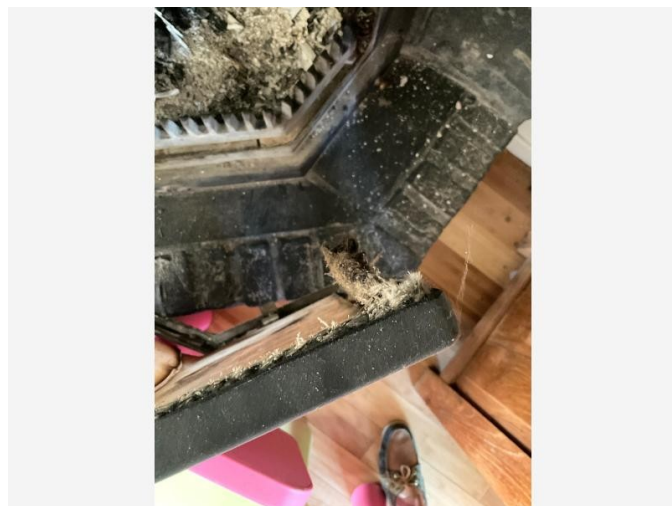
Overzichtsfoto

Geen asbest

#	Type	Referentie	Resultaat
5.1	Puntmonster	Zavelbergweg-M001	Geen asbest

Beschrijving	Kachelkoord
Omgeving	Binnen
Primaire drager	HVAC infrastructuur en uitrusting
Bindmiddel van materiaal	Weinig of geen bindmiddel (textiel, bevloeking, ...)
Gebondenheid op basis van bindmiddel	Niet-hechtgebonden
Hoeveelheid (lengte - omtrek - aantal)	<ul style="list-style-type: none">• 0,40 m - 0,40 cm - 1 stuk
Totale oppervlakte	0,002 m ²
Identificatiemethode	Vaststelling met monsternamen
Destructieve handeling voor identificatie	Nee
Opmerking	De hoeveelheid is een schatting.
