Rapport de contrôle d'installations électriques à basse et à très basse tension

RÉF. 44/2025/91627/D01:1

DATE DU CONTRÔLE 17/01/2025 (9:33 - 10:30)
 ADRESSE DU CONTRÔLE Route de Strée 82 - 4577 Modave

AGENT VISITEUR Jean François Nibus
 TYPE DE CONTRÔLE Visite de contrôle vente ancienne installation (8.4.2.)

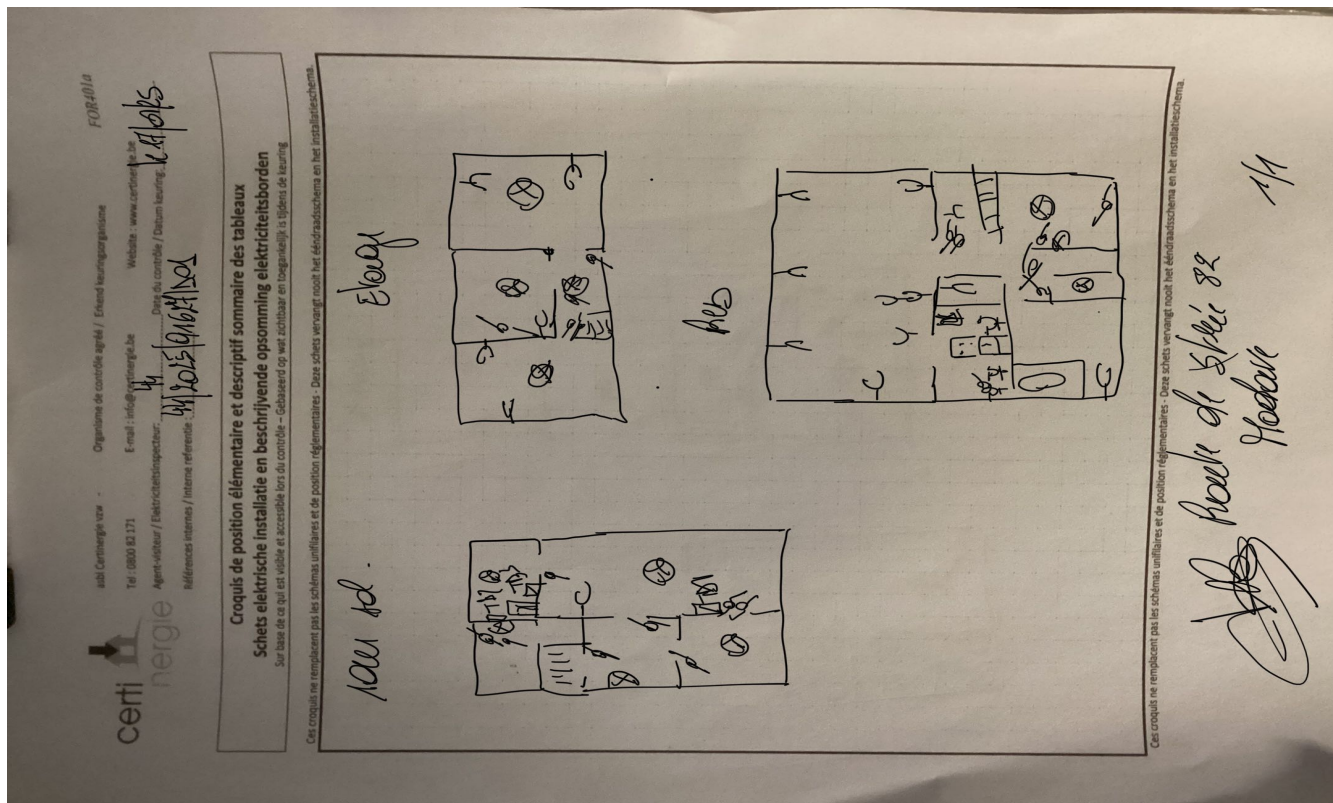
Croquis de position élémentaire et descriptif sommaire des tableaux

sur base de ce qui est visible et accessible lors du contrôle
 Note : ces croquis ne remplacent pas les schémas unifilaires et de position réglementaires
