## Rapport de contrôle d'installations électriques à basse et à très basse tension

TYPE DE CONTRÔLE Visite de contrôle vente ancienne installation (8.4.2.)

Adresse de l'installation Rue Fraischamps 20 - 4030 Liège
Type de locaux Unité d'habitation (maison)
Objet du contrôle Demande dans le cadre d'une vente
Propriétaire Bottecher

## CONCLUSION: NON CONFORME

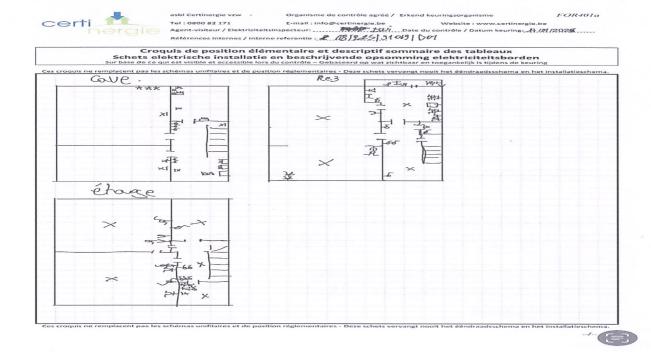
### Croquis de position élémentaire et descriptif sommaire des tableaux

sur base de ce qui est visible et accessible lors du contrôle Note : ces croquis ne remplacent pas les schémas unifilaires et de position réglementaires
