Asbestinventarisatetest

Sint-Amandsstraat 16/B003, 1853 Grimbergen

Attestnummer : 20240123-000049.001

Zone 1: Hoofdgebouw - appartementsgebouw

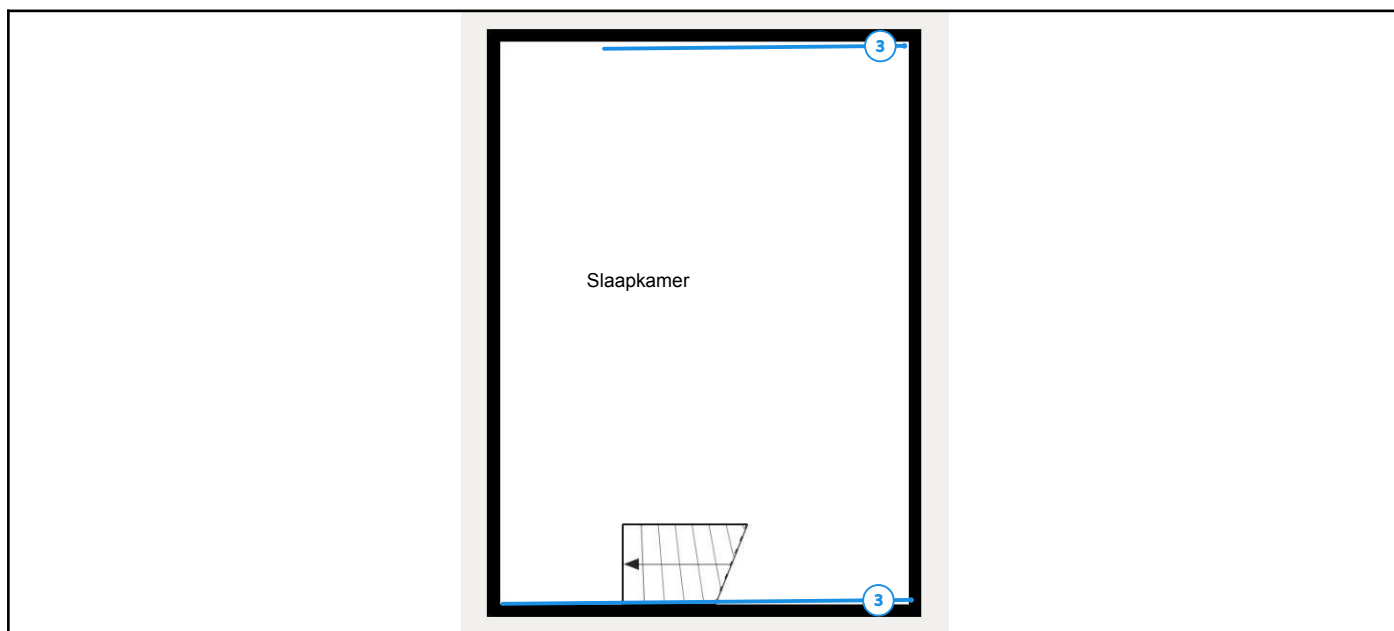
Plan 1.3: Appartement B003 - V+3

Beschrijving	Type	Actie
3. Pleisterwerk wanden	Geen asbest	-

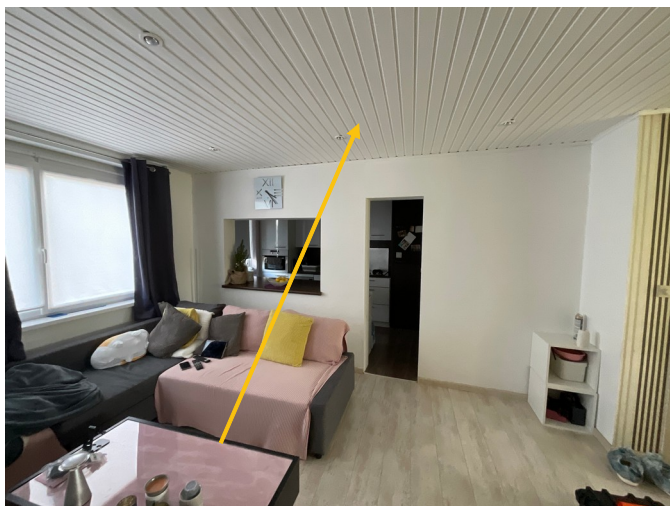
Vrije foto

Het plafond werd afgewerkt met een vals plafond (deels in gyprocplaten). Er werd geen nader onderzoek gedaan naar mogelijks achterliggende asbestverdachte materialen (bv. pleisterwerk) daar deze buiten de scope van huidig, niet-destructief, asbestattest valt.

Identificatiemethode	Vaststelling & expertise (niet-asbestverdacht)
Primaire drager	Plafond

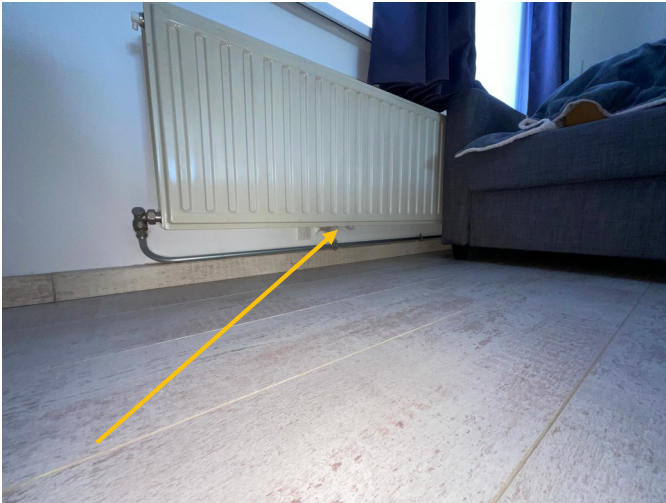
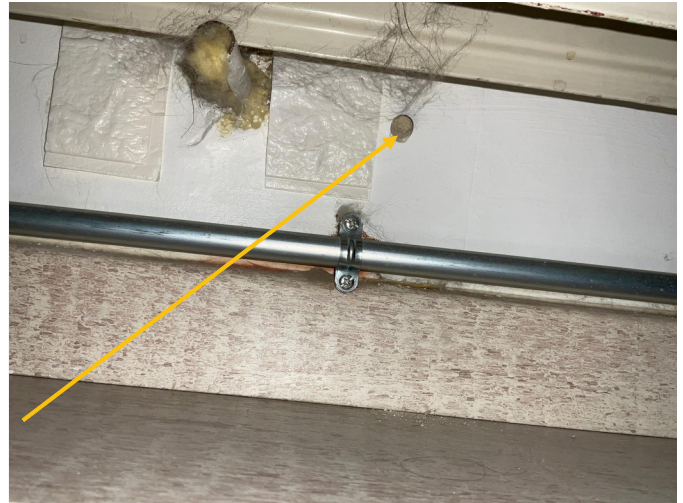
Fiche 3: Pleisterwerk wanden

Geen asbest

#	Type	Referentie	Resultaat
3.1	Mengmonster	MM01	Geen asbest

Beschrijving	Pleisterwerk wanden
Omgeving	Binnen
Primaire drager	Binnenwand

Bindmiddel van materiaal	Gips - kalk
Gebondenheid op basis van bindmiddel	Niet-hechtgebonden
Hoeveelheid (oppervlakte - dikte - aantal)	• 175,00 m ² - 2,00 cm - 1 stuk
Totaal volume	3,50 m ³
Identificatiemethode	Vaststelling met monstername
Destructieve handeling voor identificatie	Nee
Opmerking	Staalname niet uitgevoerd volgens inspectieprotocol: er werd geen bepleisterde ruimte voorzien met centrale verwarmingsketel.
