Rapport de contrôle d'installations électriques à basse et à très basse tension

RÉF. 45/2024/80447/01:1

DATE DU CONTRÔLE 08/10/2024 (9:00 - 10:00) AGENT VISITEUR Mateusz Bargielski
 ADRESSE DU CONTRÔLE Avenue Docteur Zamenhof 2 (étage 16/ bte 185) - 1070 Anderlecht TYPE DE CONTRÔLE Visite de contrôle vente ancienne installation (8.4.2)

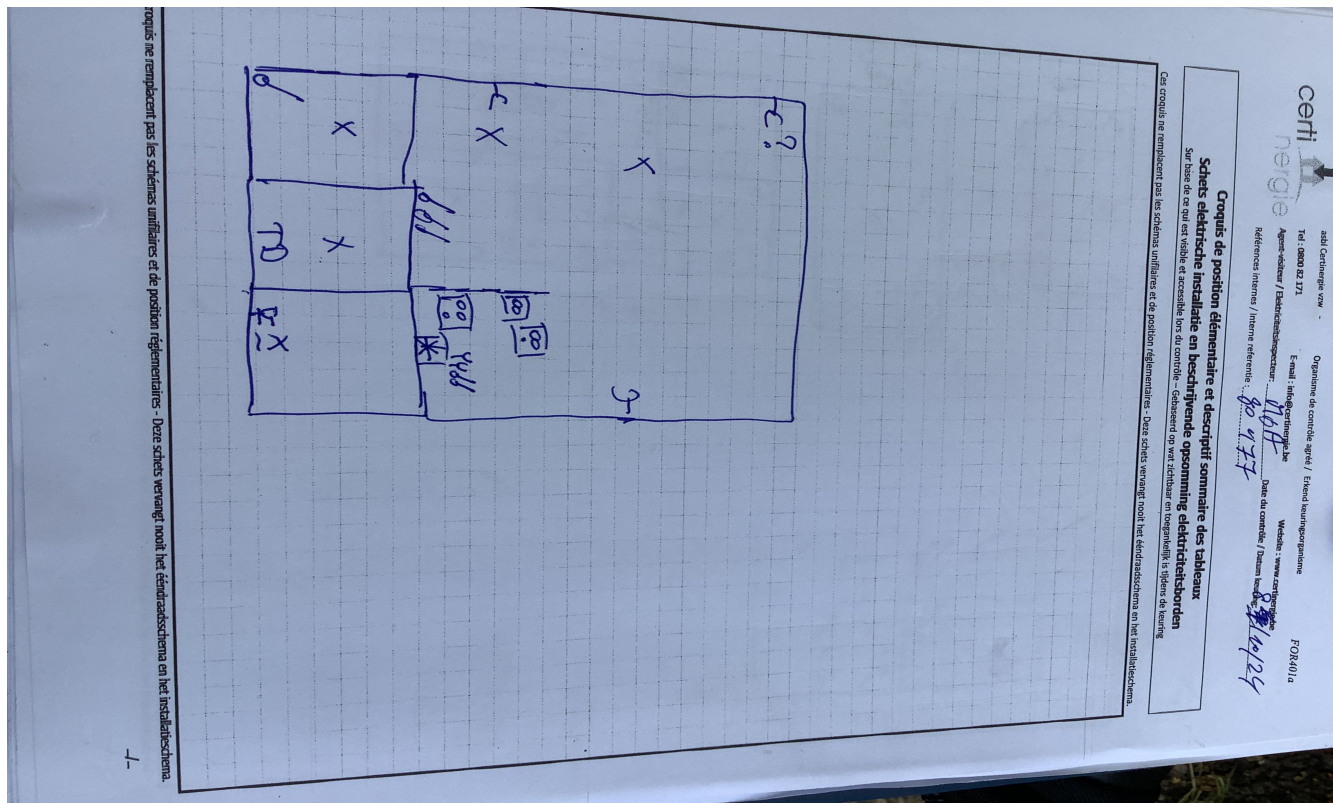
Croquis de position élémentaire et descriptif sommaire des tableaux

sur base de ce qui est visible et accessible lors du contrôle
Note : ces croquis ne remplacent pas les schémas unifilaires et de position réglementaires
