# ELECTROTEST

## Verslag van onderzoek:

### Rapport de contrôle:

Plaats van het onderzoek : *Bvd. Koningin Maaktens n° 92, 1080 Bruxelles*  
Lieu du contrôle :

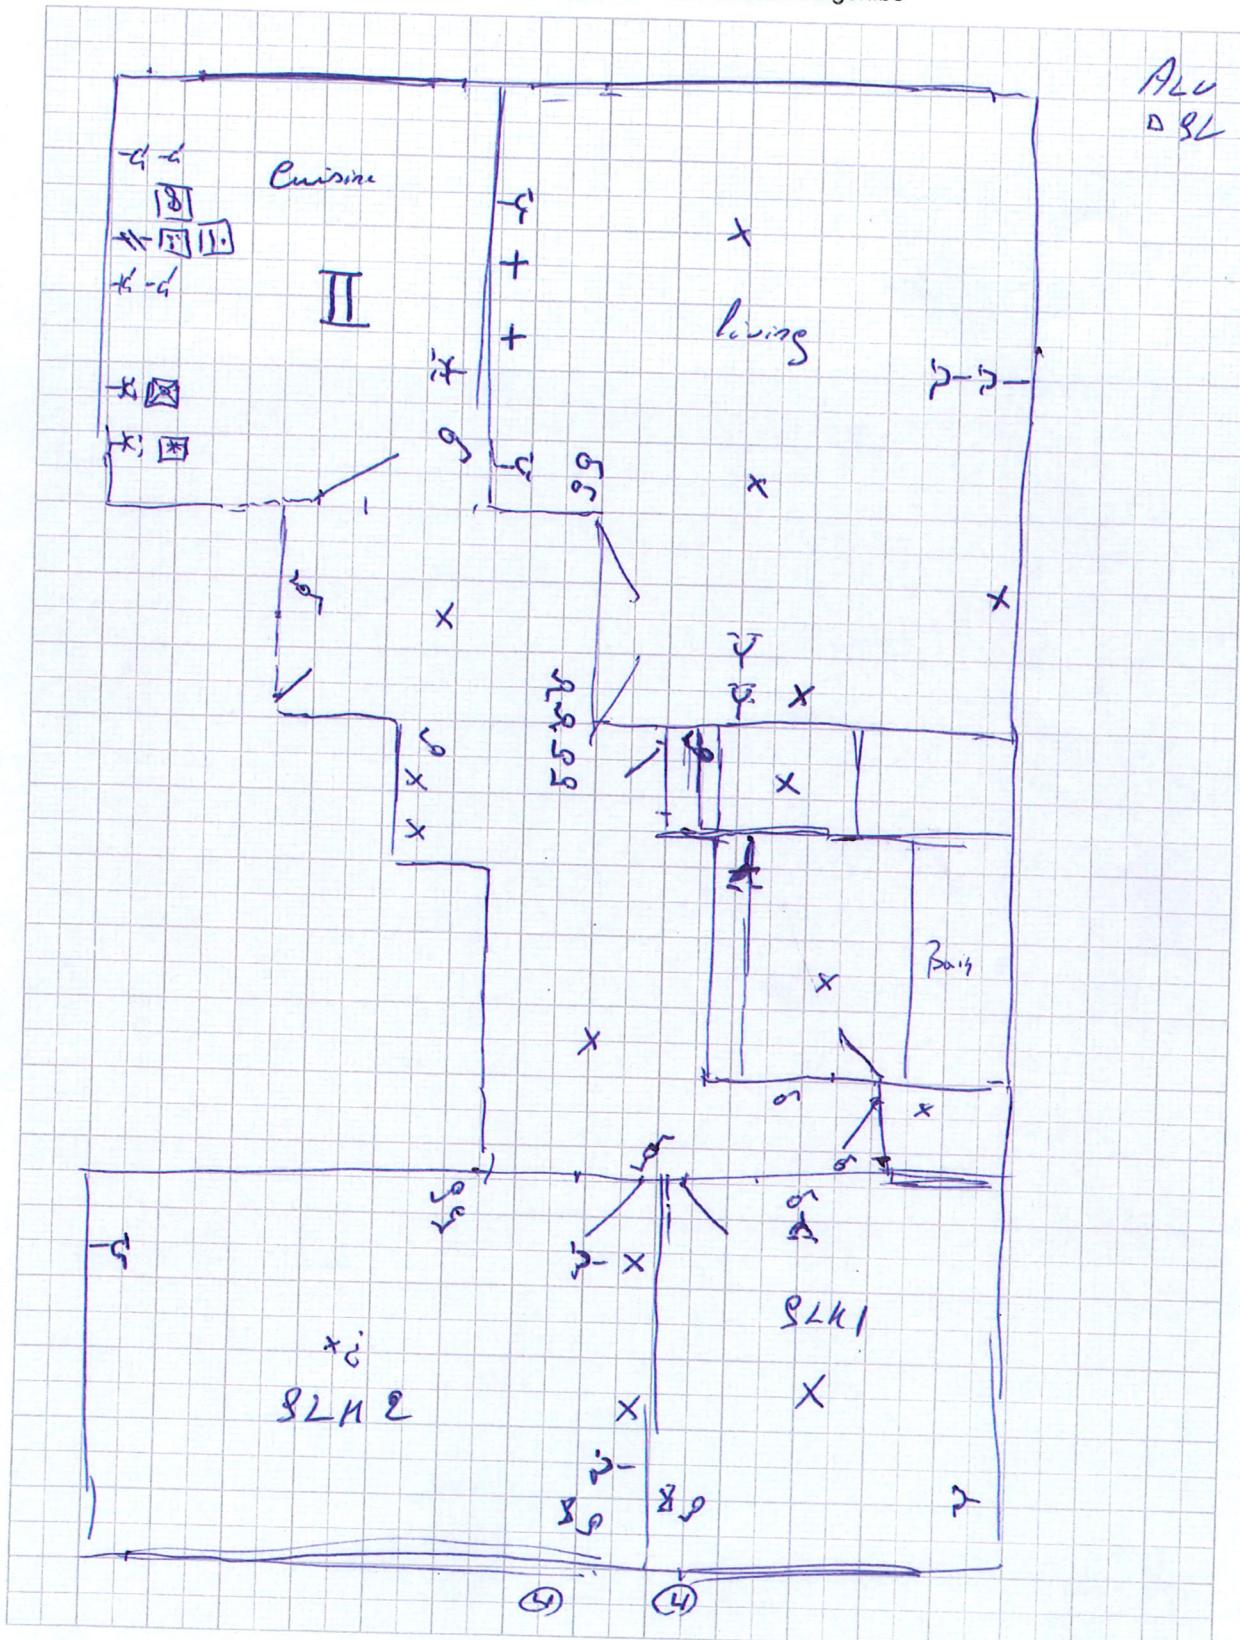
**Disclaimer:** Schema opgesteld volgens nota 70 van FOD Economie. Het schema geeft enkel de toestand en de plaats van de zichtbare en bereikbare toestellen op het ogenblik van de inspectie. Er is geen noodzakelijk verband tussen de kringen op het eendaadsschema en de geplaatste toestellen in het installatieschema! Deze schema's vervangen in geen geval de verplichte eendaadsschema's en de installatieschema's zoals vereist volgens art. 16, 268 en 269 van het AREI.

**Avertissement:** Schéma établis sous la note 70 du SPF Economie. Le schéma montre seulement l'état et l'emplacement des appareils, visibles et accessible au moment de l'inspection. Il n'y pas de lien nécessaire entre les circuits sur le schéma unifilaire et l'équipement installé dans le schéma d'installation. Ces schémas remplacent en aucun cas le schéma unifilaire et le schéma d'installation obligatoire tels que requis par l'art. 16, 268 et 269 du RGIE

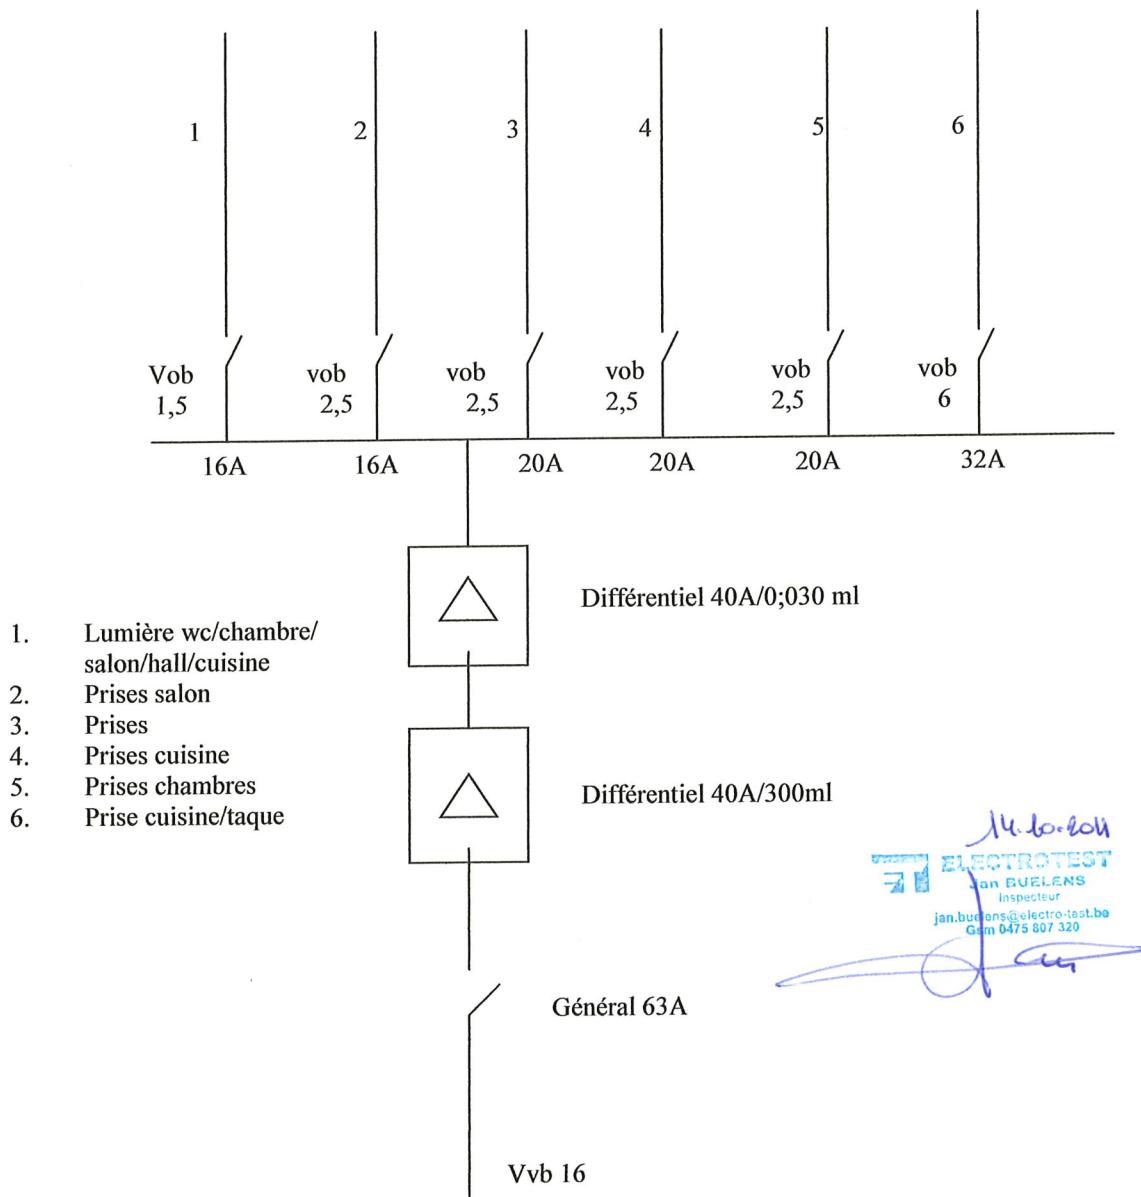
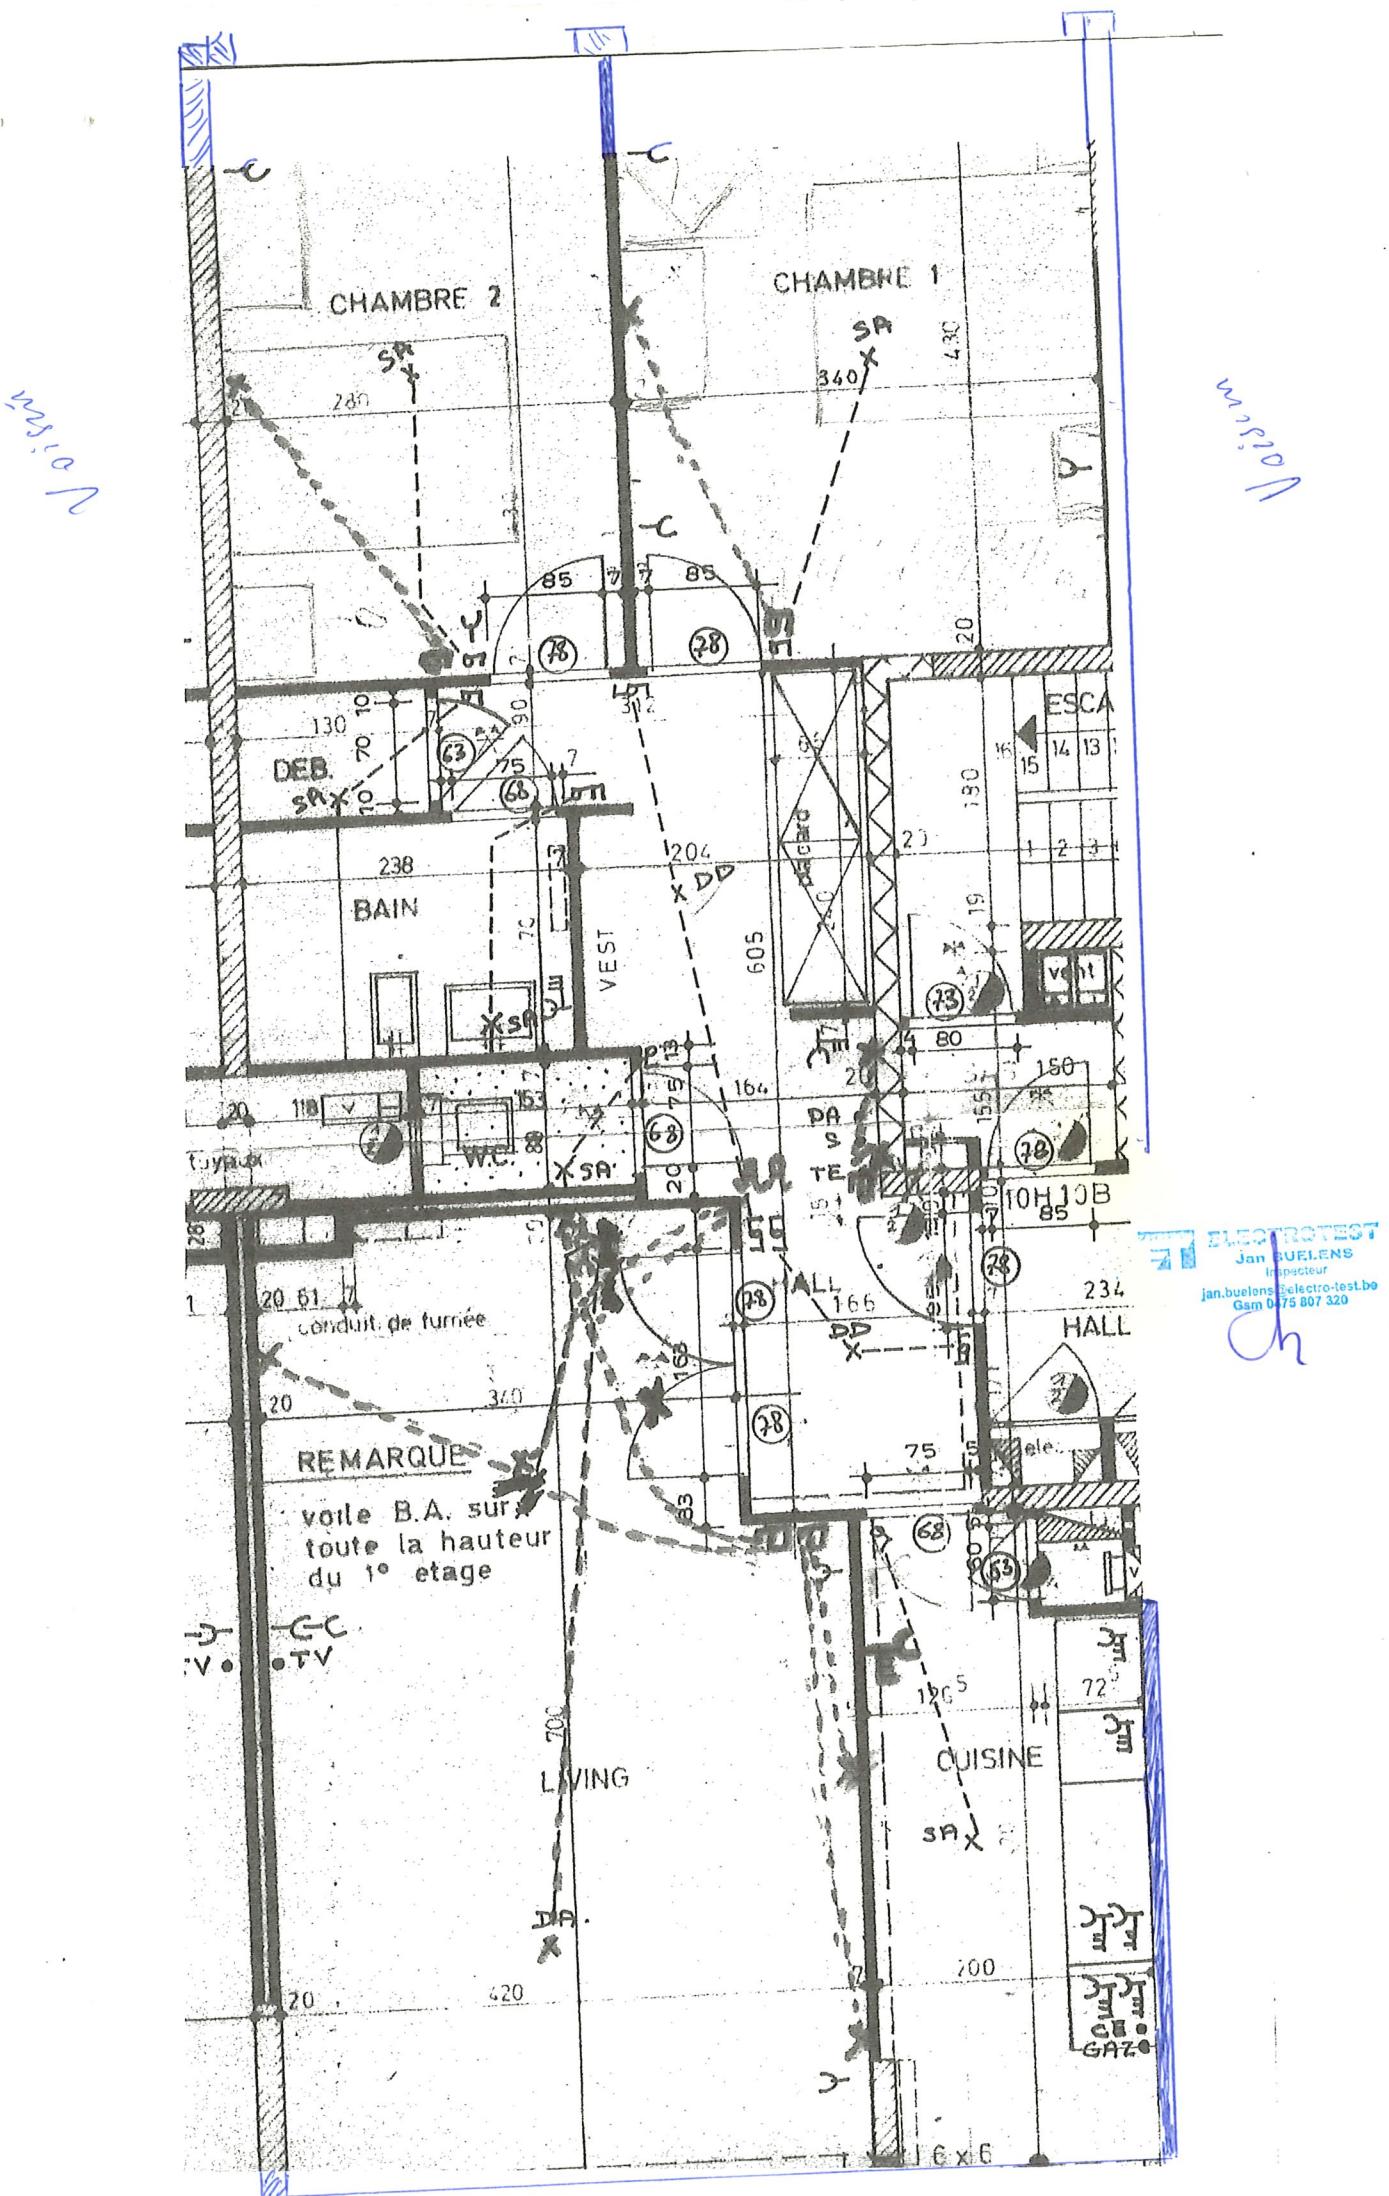
Bd Edmond Machtens, 92  
1080 Bruxelles.  
Etage 7 gauche

230volts  
Monophasé
