Rapport de contrôle d'installations électriques à basse et à très basse tension

REF: 95/2025/96780/D01:1

DATE DU CONTRÔLE 18/03/2025 (11:15 - 11:55) **AGENT VISITEUR** Youri Saweryniuk
ADRESSE DU CONTRÔLE Rue de Bascoup 389 - 7170 La Hestre **TYPE DE CONTRÔLE** Visite de contrôle vente ancienne installation (8.4.2)

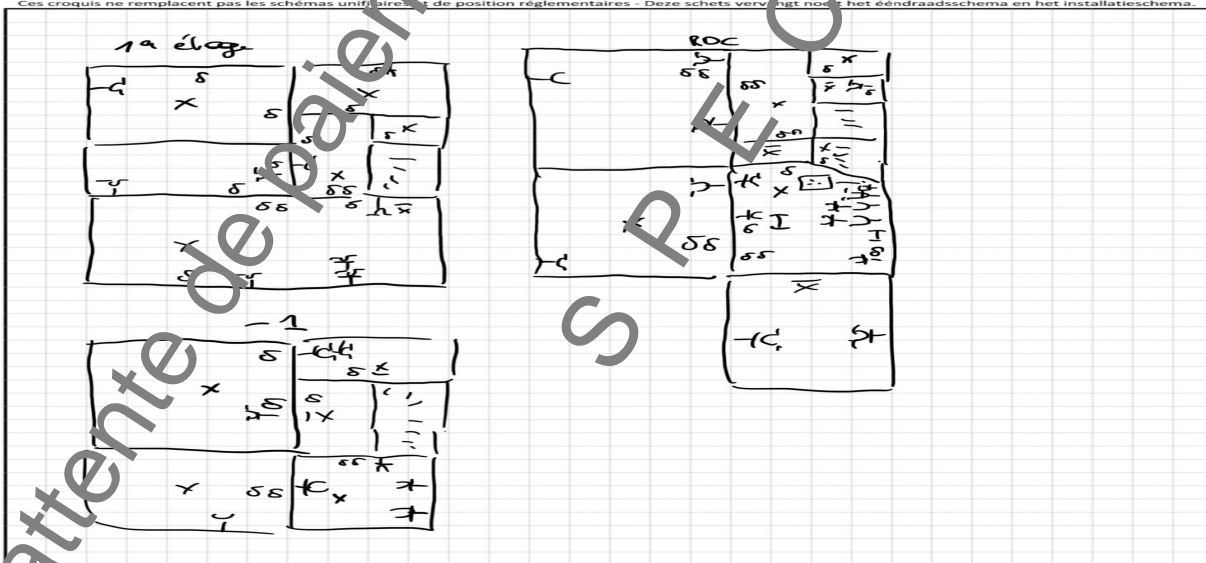
Croquis de position élémentaire et descriptif sommaire des tableaux

sur base de ce qui est visible et accessible lors du contrôle
 Note : ces croquis ne remplacent pas les schémas unifilaires et de position réglementaires
