RAPPORT DE CONTROLE D'INSTALLATION ÉLECTRIQUE DOMESTIQUE

51.335

Rue famelette 4 4102 Ougrée Belgique

Type de contrôle:Viste de contrôle vente ancienne installation
(Livre 1 8.4.2)**Date d'émission:**

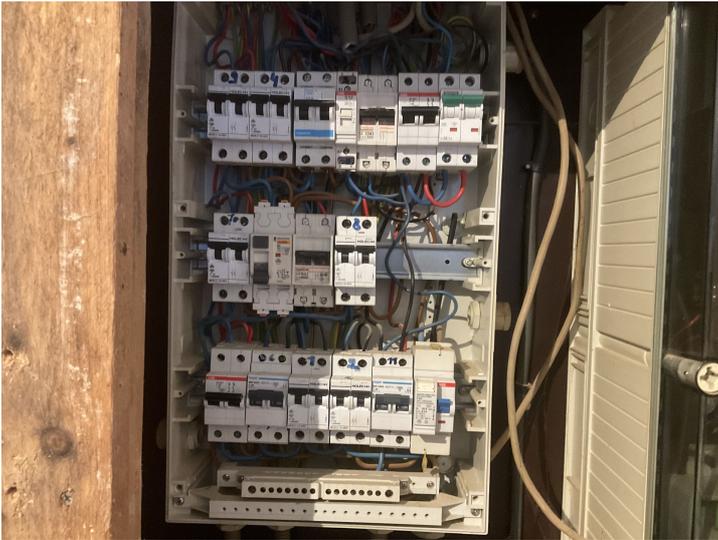
Tableau 1

Nombre de tableaux	1
Différentiel de tête	300mA - 63A - type A
Test BP du DDR	NOK
ΔI_n	NOK
Contrôle de l'état	OK
Matériel fixe	OK
Protection contre les contacts directs	NOK
Protection contre les contacts indirects	NOK
Protection contre les surintensités	OK
Prise de terre	Autre
Résistance de terre (Ω)	200
Isolement ($M\Omega$)	331

Libellé	Paragraphe
Réaliser une prise de terre conforme aux prescriptions.	L1 : 4.2.3.; 5.4.2.; 5.4.3.
La valeur de la résistance de dispersion de la prise de terre doit être de maximum 30 Ohms	L1: 4.2.4.3.
Compléter les liaisons équipotentielle principales (eau, gaz, arrivée et départ chauffage).	L1: 4.2.3.2.; L3: 4.2.3.2.
Prévoir un interrupteur différentiel distinct d'une sensibilité de 30 mA pour la (les) salle(s) de bain.	L1: 4.2.4.3.
Prévoir un interrupteur différentiel distinct d'une sensibilité de 30 mA pour lessiveuse, lave-vaisselle et/ou séchoir et appareils assimilés.	L1: 4.2.4.3.
Prévoir le(s) schéma(s) unifilaire(s) de l'installation.	L1: 3.1.2.; 9.1.1; 9.1.2
Prévoir le(s) schéma(s) de position de l'installation.	L1: 9.1.2.
Adapter le(s) schéma(s) unifilaire(s) à la réalité.	L1: 3.1.2.; 9.1.1.; 9.1.2.
Adapter le(s) schéma(s) de position à la réalité.	L1: 3.1.2.; 9.1.1.; 9.1.2.
Renseigner sur les schémas unifilaires et de position, les coordonnées de l'électricien, du propriétaire ainsi que l'adresse de l'installation.	L1: 9.1.2.

La tension nominale doit être affichée de manière apparente en un endroit judicieusement choisi.	
Remplacer le tableau, le degré de protection contre le contact direct n'est pas suffisant.	L1: 5.3.5.1.
Interrupteur, prise de courant ou boîte de dérivation à reconditionner et/ou refixer.

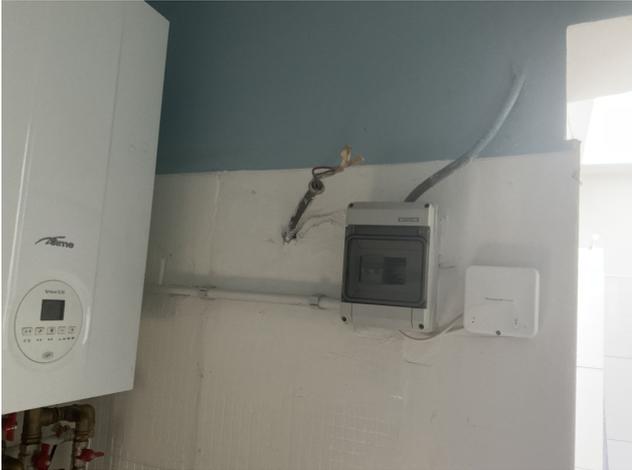
Libellé	Photo
A reconditionner
