## Installations électriques à basse tension et à très basse tension (Livre 1 AR 8/9/2019) - Direction générale de l'énergie

📍 Lieu du contrôle: RUE D'ELMER 55 4020 LIÈGE Belgique

📄 Type de contrôle: Visite périodique (Livre 1 6.5)

**CONCLUSION : NON CONFORME**

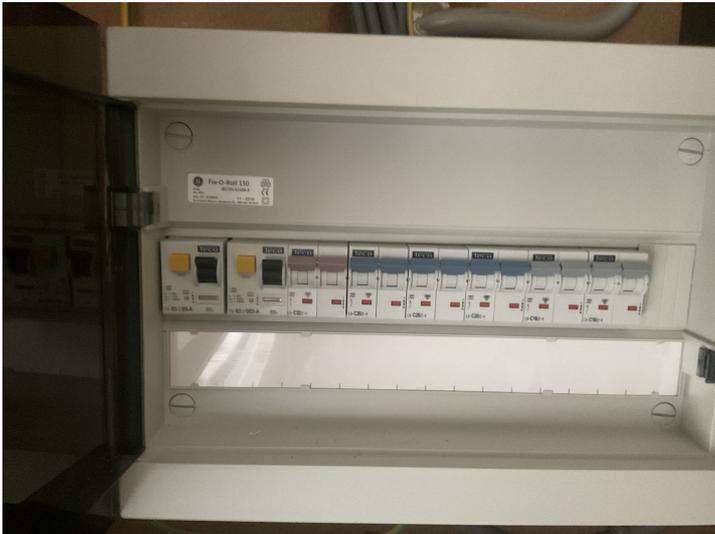
Tableau 1

Libellé	Photo
Manque tension sur tableau	
Manque équipotentiel sur compteur eau

Catégorie	Libellé	Paragraphe
<b>C. Liaisons équipotentielles</b>		
	Compléter les liaisons équipotentielles principales (eau, gaz, arrivée et départ chauffage).	L1: 4.2.3.2.
<b>E. Schémas</b>		
	Prévoir le(s) schéma(s) unifilaire(s) de l'installation.	L1: 3.1.2.; 9.1.1; 9.1.2
	Prévoir le(s) schéma(s) de position de l'installation.	L1: 9.1.2.
<b>F. Tableau électrique</b>		
	La tension nominale doit être affichée de manière apparente en un endroit judicieusement choisi.

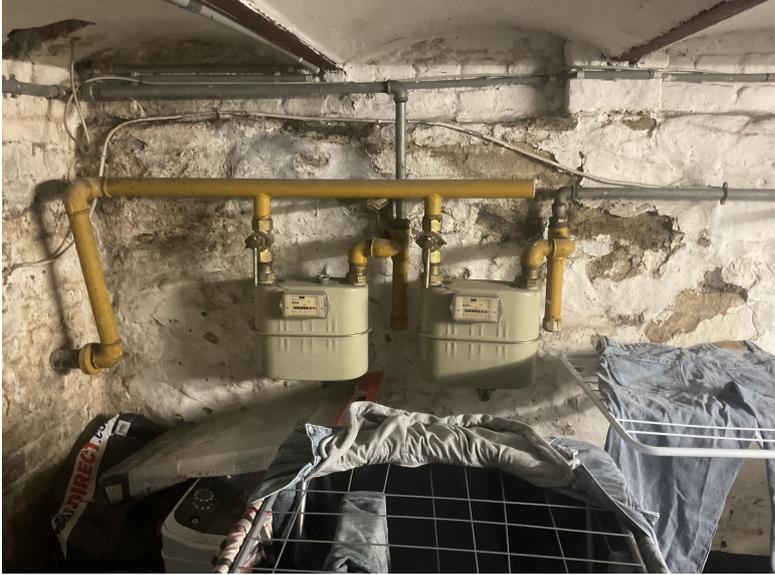
Libellé	Photo
Manque équipotentiel compteur gaz
