## Installation électriques à basse tension et à très basse tension (Livre 1 AR 8/9/2019) - Direction générale de l'énergie

📍 Lieu du contrôle: Rue des chalets 77 4040 Liège Belgique

📄 Type de contrôle: Visite périodique (Livre 1 6.5)

📅 Date du contrôle:  
27/01/2025

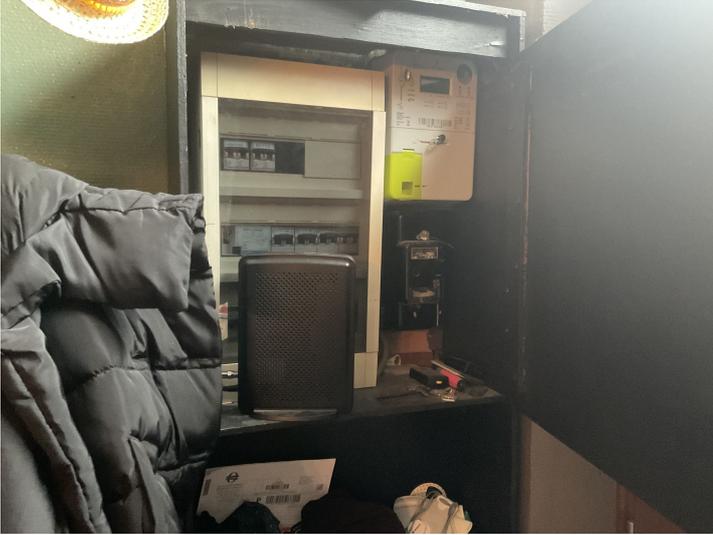
Tableau 1

Libellé	Photo
Manque différentiel generale

Catégorie	Libellé	Paragraphe
<b>B. Prise de terre</b>		
	Réaliser une prise de terre conforme aux prescriptions.	L1 : 4.2.3.; 5.4.2.; 5.4.3.
<b>D. Différentiel</b>		
	Prévoir un interrupteur différentiel général, muni d'un dispositif de plombage, à l'origine de l'installation.	L1: 4.2.4.3.
	Prévoir un interrupteur différentiel distinct d'une sensibilité de 30 mA pour la (les) salle(s) de bain.	L1: 4.2.4.3.
<b>E. Schémas</b>		
	Prévoir le(s) schéma(s) unifilaire(s) de l'installation.	L1: 3.1.2.; 9.1.1; 9.1.2
	Prévoir le(s) schéma(s) de position de l'installation.	L1: 9.1.2.
	Renseigner sur les schémas unifilaires et de position, les coordonnées de l'électricien, du propriétaire ainsi que l'adresse de l'installation.	L1: 9.1.2.
<b>F. Tableau électrique</b>		
	La tension nominale doit être affichée de manière apparente en un endroit judicieusement choisi.	
	Remplacer le tableau, le degré de protection contre le contact direct n'est pas suffisant.	L1: 5.3.5.1.

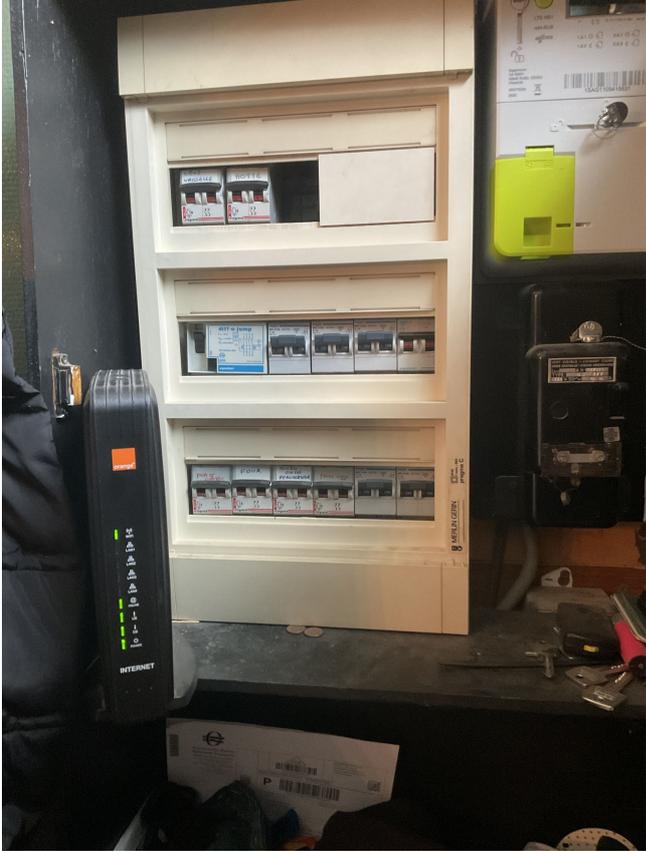
Libellé	Photo
Le tableau est a remplacer
