# Asbestinventarisatetest

Poortstraat 93, 1770 Liedekerke

Attestnummer : 20231216-000148.000

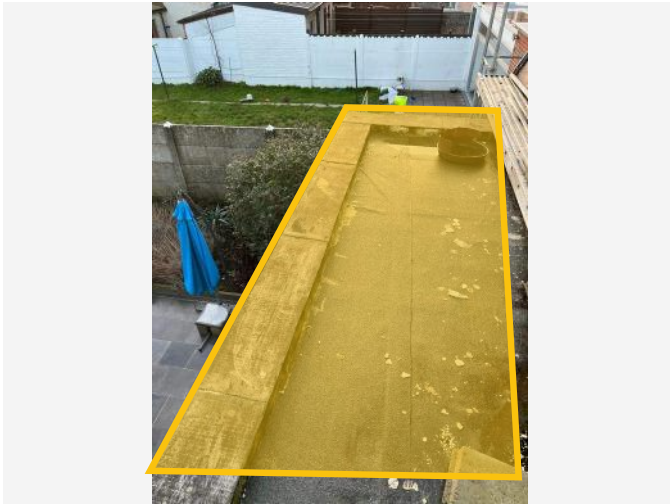
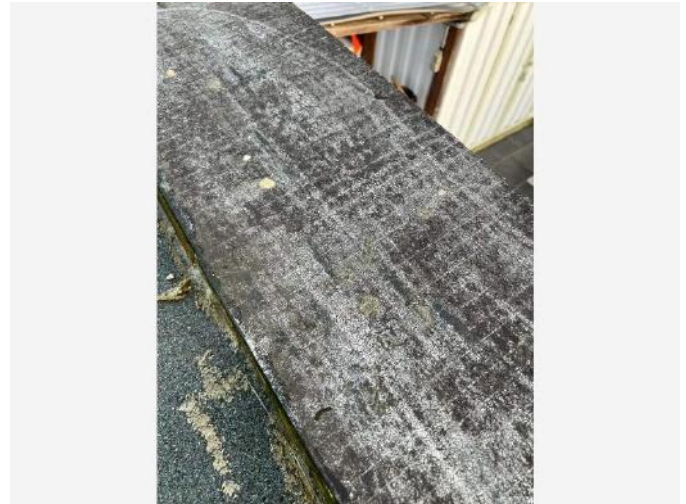
Eindbeoordeling materiaalrisico	Laag materiaalrisico en/of verlaagde kans op vezelvrijgave
---------------------------------	--

Gebondenheid	Categorie 1: hechtgebonden in oorsprong
Asbestsoort (vezeltype)	Crocidoliet aanwezig
Asbestconcentratie	Laag (< 50%)
Afschermingsgraad van het gehele materiaal	Geheel of deels vrij aan de buitenlucht
Toestand van het materiaal	Licht beschadigd, licht verweerd. Intact materiaal type Pical – asbestboard of categorie III 'gebondenheid'

Beschrijving	Roofing Dak
Omgeving	Buiten
Primaire drager	Plat dak
Asbestmateriaal	Dak- en gevelbekleding - Roofing
Bindmiddel van asbestmateriaal	Bitumen (roofing, teer, asfalt)
Gebondenheid op basis van bindmiddel	Hecht
Hoeveelheid (oppervlakte - aantal)	• 200,00 m <sup>2</sup> - 1 stuk
Totale oppervlakte	200,00 m <sup>2</sup>

<b>Eenvoudig bereikbaar</b>	Ja
<b>Bevestigingswijze</b>	<ul style="list-style-type: none"><li>• Verlijmd, ingegoten, versmeerd</li></ul>
<b>Identificatiemethode</b>	Vaststelling zonder monstername Motivatie: Groot risico op structurele gevolgschade (lekschade, werking installatie,...)
<b>Destructieve handeling voor identificatie</b>	Nee
<b>Opmerking</b>	Er zijn verschillende soorten roefinglagen aanwezig. Zowel de toplaag als onderlagen. De dakgoot is ook voorzien van bitumen.

Zorgvuldig beheren

- Zorg voor een veilig beheer. Vermijd het beschadigen van het asbestmateriaal. Controleer de toestand jaarlijks op wijzigingen.
- Voer bijkomende staalname(s) uit.

- Hermetische zone (erkend asbestverwijderaar)  
Bij de verwijdering rekening houden met alle veiligheidsvoorschriften.

Voer bijkomende staalname uit om uit te sluiten dat dit asbesthoudend is.

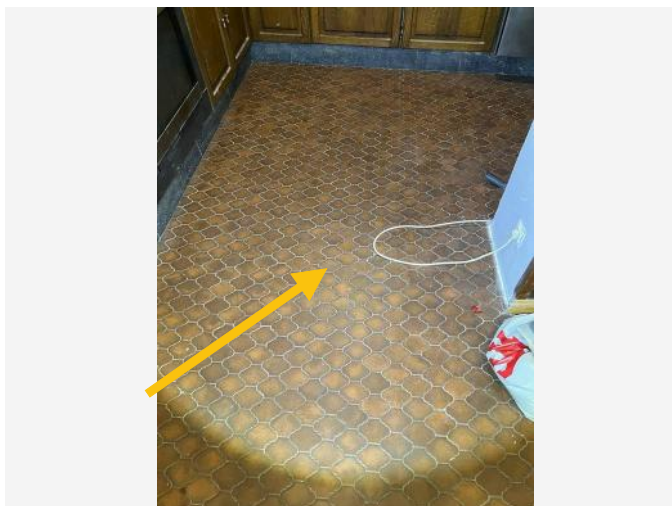
Vrije foto

Identificatiemethode	Niet waarneembaar
Primaire drager	Vloer
(Asbest)materiaal	In-situ afwerkingslagen - Lijm laag
Bindmiddel	Lijm
Gebondenheid bindmiddel	Hecht

De tegellijm kan asbesthoudend zijn. Bij eventuele renovatiewerken moet dit eerst geanalyseerd worden.
