Installation électriques à basse tension et à très basse tension (Livre 1 AR 8/9/2019) - Direction générale de l'énergie

📍 **Lieu du contrôle:** Rue des godets 15 7110 Houdeng-Goegnies Belgique

📄 **Type de contrôle:** Visite périodique (Livre 1 6.5)

📅 **Date du contrôle:**
19/02/2025

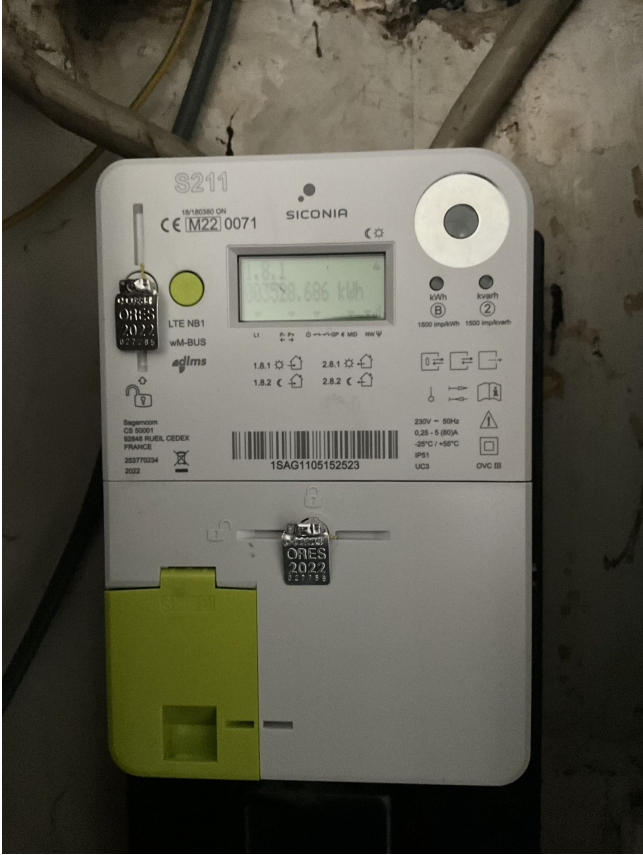
Libellé	Photo
Compteur

A photograph of a S211 SICONIA electricity meter. The meter is white with a green base and a digital display showing 222.686 kWh. It features a lock with a padlock and a green emergency stop button. The meter is mounted on a wall with some visible wiring and pipes.
Infraction cave

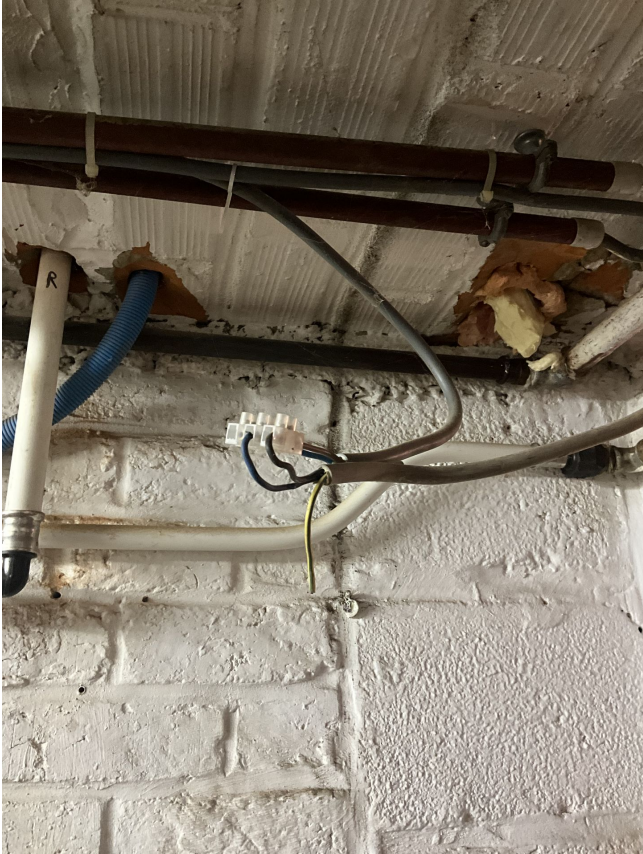
A photograph showing an electrical wiring infraction in a cave. The wiring is haphazardly installed, with some wires bundled together and others exposed. The background is a rough, textured wall, possibly made of stone or concrete. The wiring includes a blue cable, a white cable, and several black and grey wires.

G. Conducteur de protection		
	Prise(s) : le contact de terre est à relier à la terre de l'installation.	L1: 5.3.5.2.
H. Code couleurs et canalisations		
	Fixer la (les) canalisation(s) au moyen d'attaches adaptées.	L1: 5.2.2.; 5.2.9.5.
	Placer sous tubes ou goulottes adéquats les conducteurs de type VOB.	L1: 5.2.9.3.; L3: 5.2.10.4.

I. Appareillage		
	Interrupteur, prise de courant ou boîte de dérivation à reconditionner et/ou refixer.	
	Réaliser les connexions dans des coffrets, tableaux, boîtes de jonction ou de dérivation, aux bornes des interrupteurs, des prises de courant ou dans les pavillons de luminaires.	L1: 5.2.6.1.; L3: 5.2.6.1.

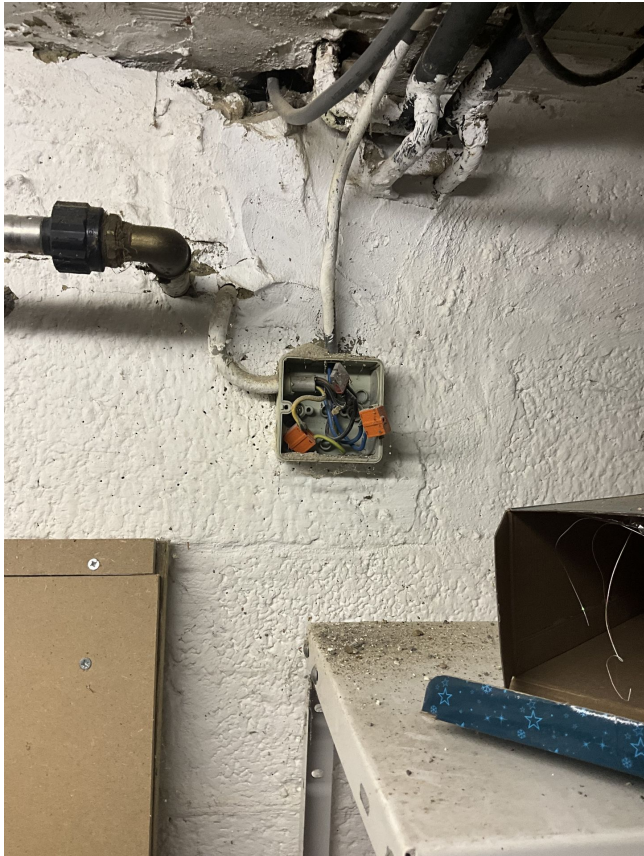
Libellé	Photo
Infraction cave

A photograph showing an electrical installation in a basement. A small, open junction box is mounted on a white, textured wall. Several wires of different colors (blue, orange, yellow) are visible inside the box. To the left, a metal pipe with a black fitting is visible. The ceiling above shows some damage and exposed wiring. In the foreground, there is a wooden cabinet and a blue box with white stars.
