Rapport de contrôle d'installations électriques à basse et à très basse tension

DATE DU CONTRÔLE ADRESSE DU CONTRÔLE 31/03/2025 (10:35 - 11:05) Rue du Parc 43 - 7100 La

TYPE DE CONTRÔLE Visite de contrôle vente ancienne installetion (8.4.2.)

NCLUSION: NON CONFORME

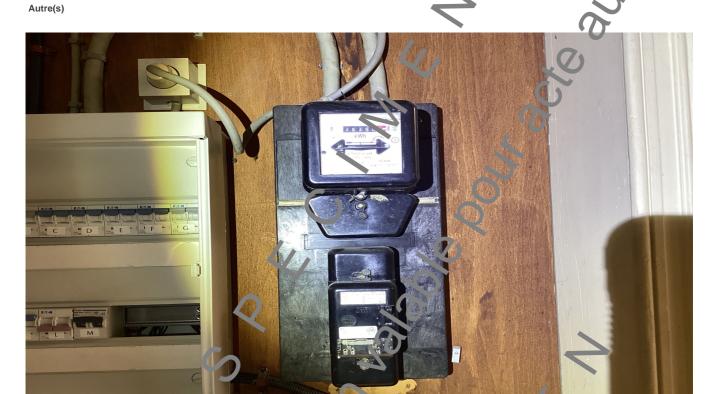
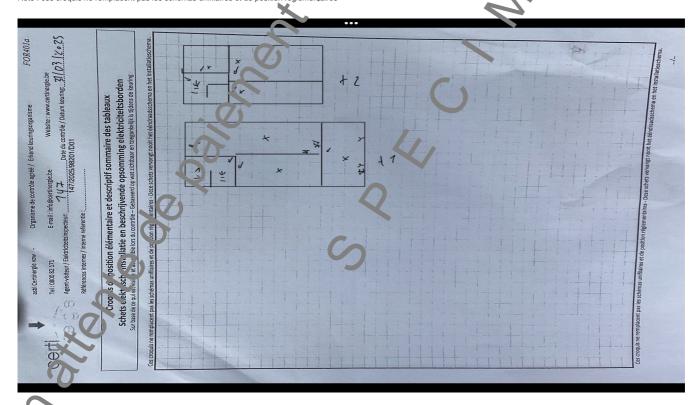
Croquis de position élémentaire et descriptif sommaire des tablement

sur base de ce qui est visible et accessible lors du contrôle Note : ces croquis ne remplacent pas les schémas unifilaires et de position réglemen aires
