### Rapport de contrôle d'installations électriques à basse et à très basse tension

RÉF. 24/2024/67186/01:1

TYPE DE CONTRÔLE Visite de contrôle vente ancienne installation (8.4.2.)

Rue Hublinbu 32 - 6010 Charleroi Adresse de l'installation Unité d'habitation (maison) Type de locaux

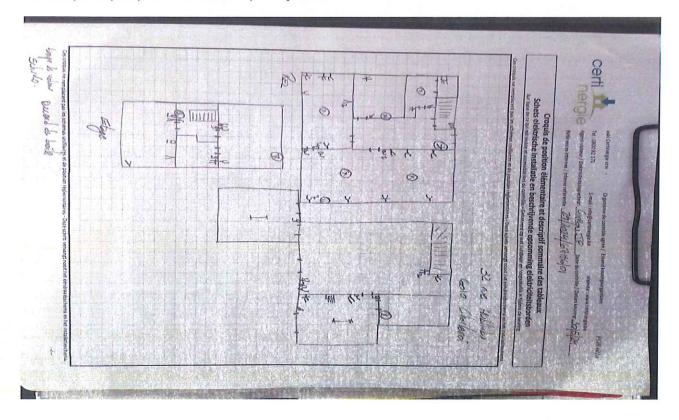
Croquis de position élémentaire et descriptif sommaire des tableaux sur base de ce qui est visible et accessible lors du contrôle Note : ces croquis ne remplacent pas les schémas unifilaires et de position réglementaires
