Rapport de contrôle d'installations électriques à basse et à très basse tension

RÉF. 108/2023/58716/01:2

TYPE DE CONTRÔLE Visite de contrôle vente ancienne installation (8.4.2.)

Rue de la Limite 16 - 1341 Céroux-Mousty

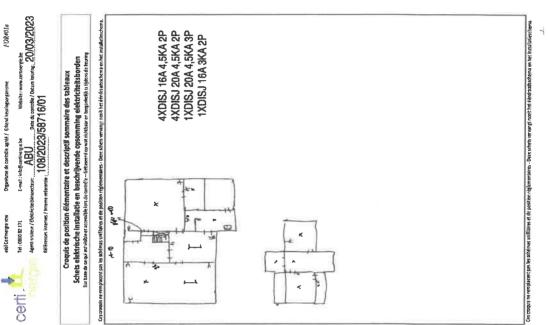
Croquis de position élémentaire et descriptif sommaire des tableaux

sur base de ce qui est visible et accessible lors du contrôle Note : ces croquis ne remplacent pas les schémas unifilaires et de position réglementaires
